## Justificación de la campaña de 2007

La campaña desarrollada durante los meses de septiembre a diciembre de 2007 corresponde a lo previsto en la «Memoria general del proyecto “La ciudad de Madinat Ilbira”». En ella se especificaba, tras haber actuado en la anterior, correspondiente al año 2005 en la zona de la denominada «alcazaba», que se sitúa en el llamado «Cerro de El Sombrerete», la necesidad de analizar el área llana. Como es bien sabido en el siglo XIX Manuel Gómez Moreno<sup>1</sup> intervino en ella, alcanzando a documentar en una parte de la misma la mezquita de la ciudad altomedieval. Merece la pena un breve comentario acerca de lo que se evidenció por acción del erudito granadino y de la comisión que se encargó de la defensa del yacimiento.

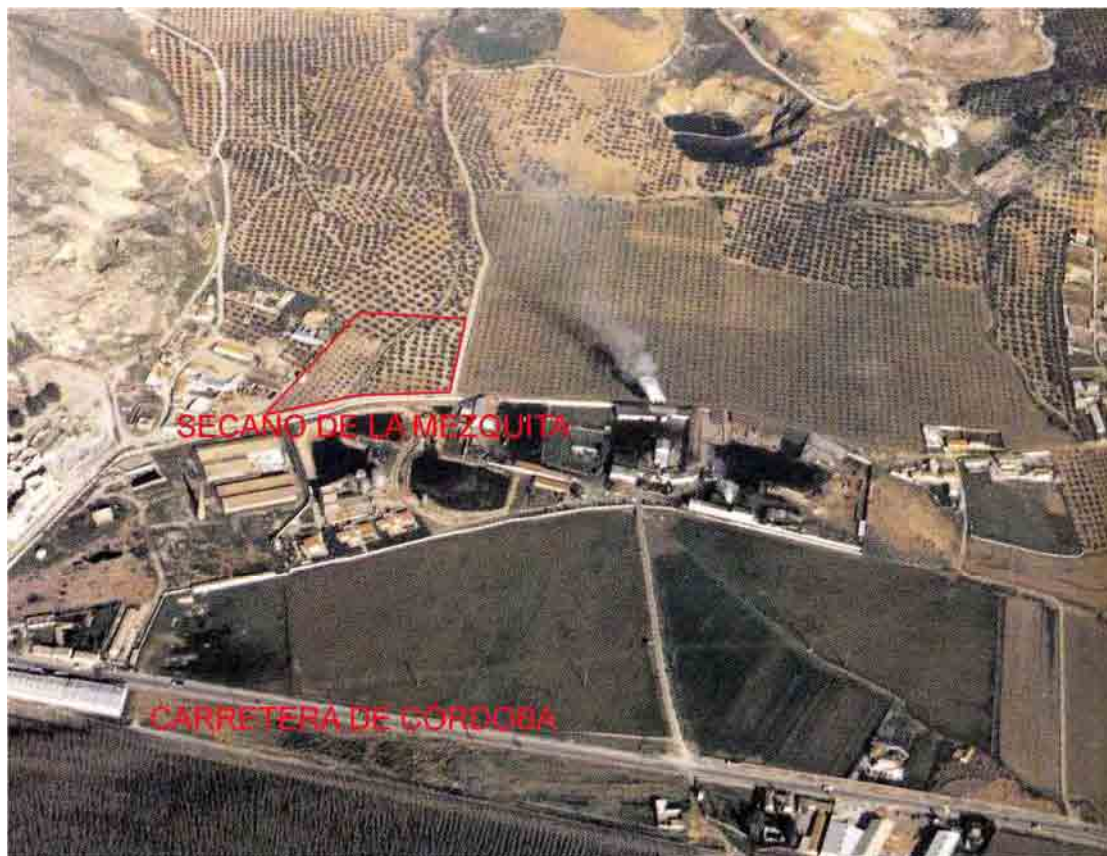
**Foto.— Ubicación del Secano de la Mezquita**

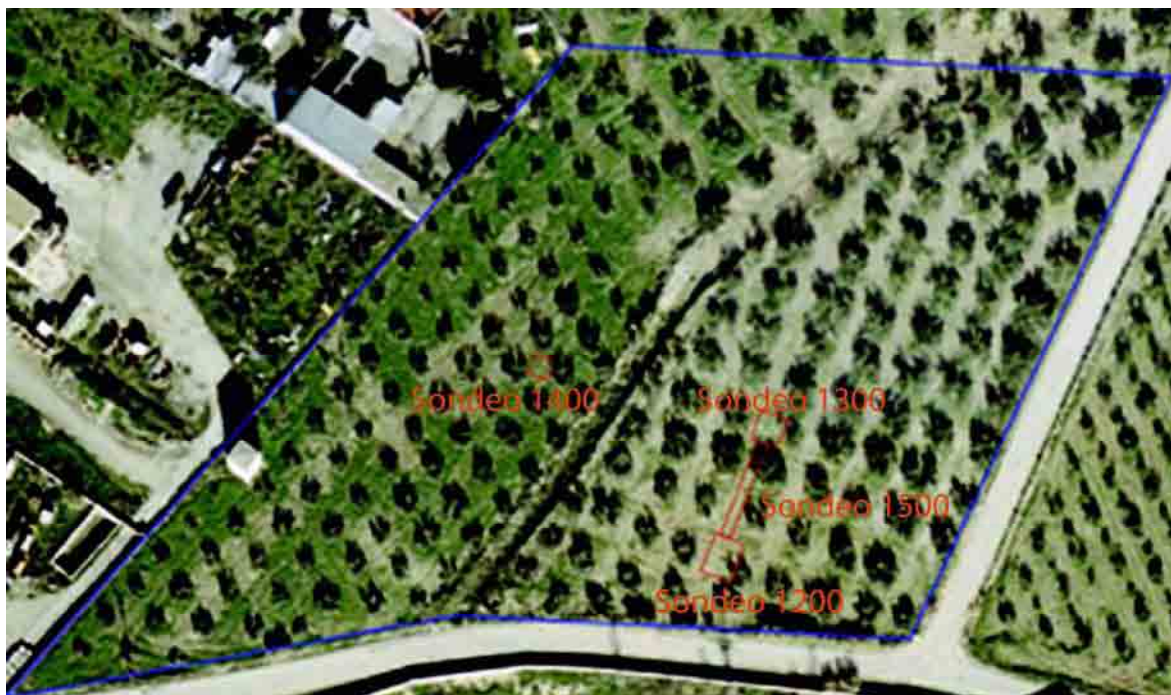
**Foto.— Situación de los sondeos realizados**

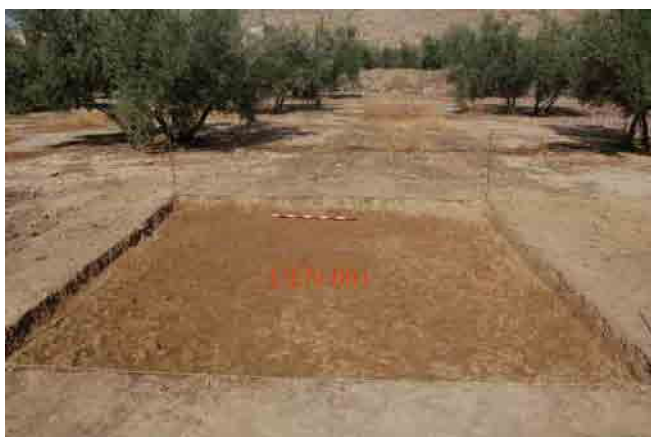
La cota de inicio se situaba a una altura de  $-8$  cm respecto el punto cero. La **UEN 001** estaba formada por una tierra de color amarillento muy compacta, de textura limo-arcillosa, con algunas piedras, fragmentos de metal y plásticos. Tenía una potencia de 0,54 m. Esta unidad debió originarse al introducir maquinaria agrícola en la finca lo que produjo la compactación de la tierra.

**Foto.— Sondeo 1200, desde el este, en donde se aprecia en proceso de excavación la UEN 001**

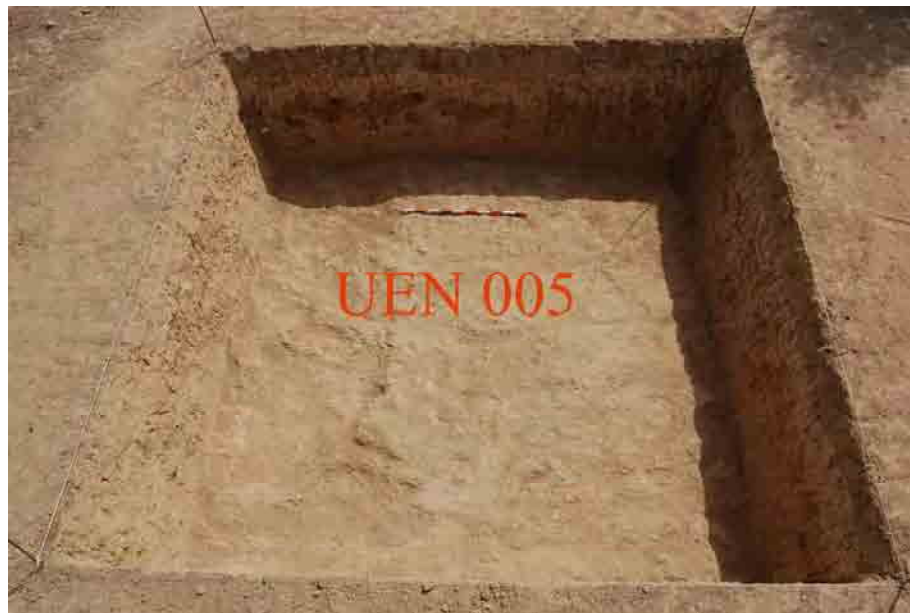
**Foto.— UEN 005**

A continuación a una profundidad de – 1,40 m se encontraba la **UEN 005**, que era un estrato limoso de color amarillento y más compacto que el anterior, sin apenas intrusiones. Tiene poco espesor, oscilando entre 12 cm y 7 cm.

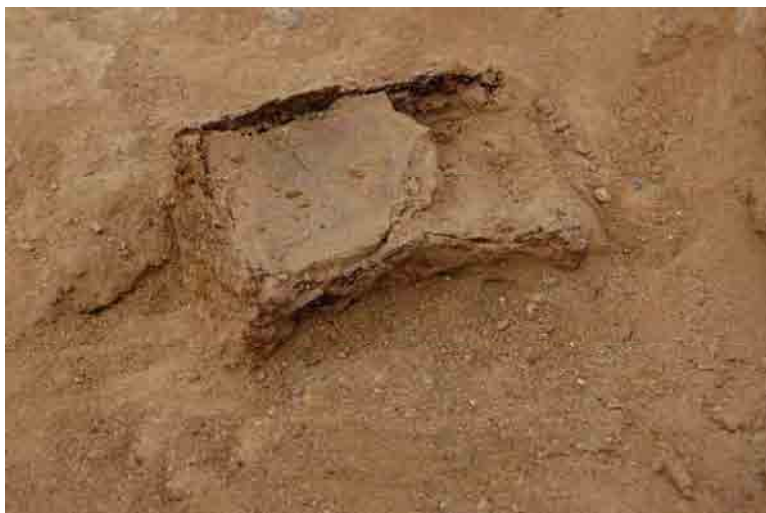
**Foto.— Detalle de la carcasa situada en la UEN 005**

Hay que destacar la presencia de un objeto metálico, posiblemente la carcasa de una bomba, que podría datar el estrato en la Guerra Civil, de 1936 a 1939. Esta capa cubría a tres unidades, las **UEN/s 006 y 008** y la **UEC 007**.

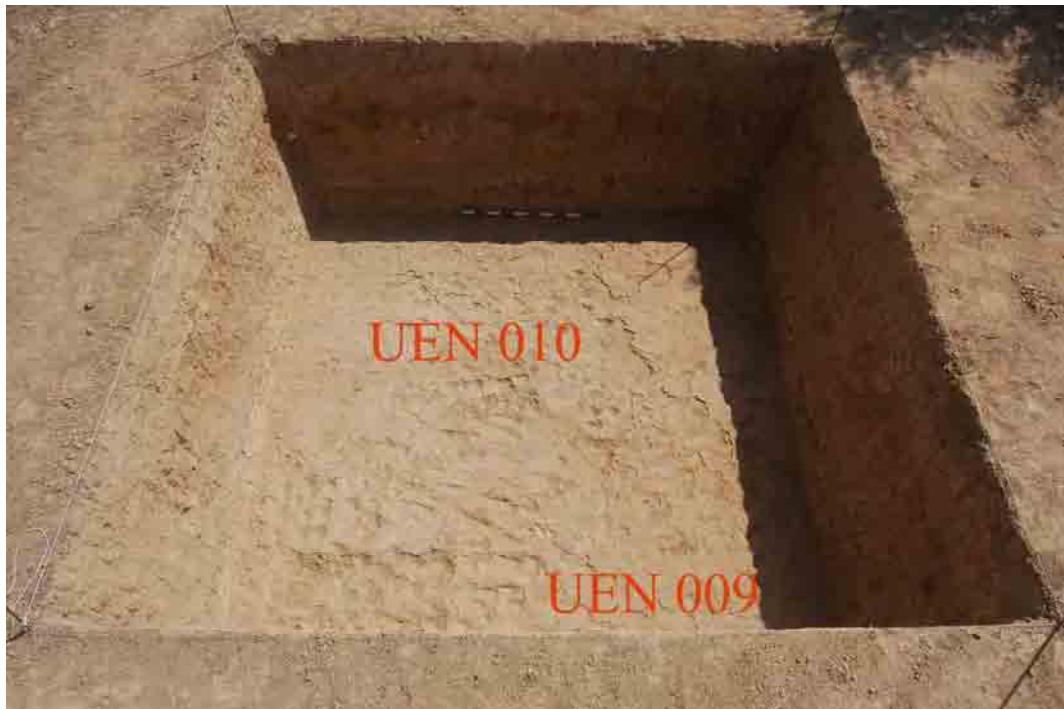
principal característica es que se encontraba completamente agrietada debido a una rápida deshidratación.

**Foto.— UEN/s 009 y 010**

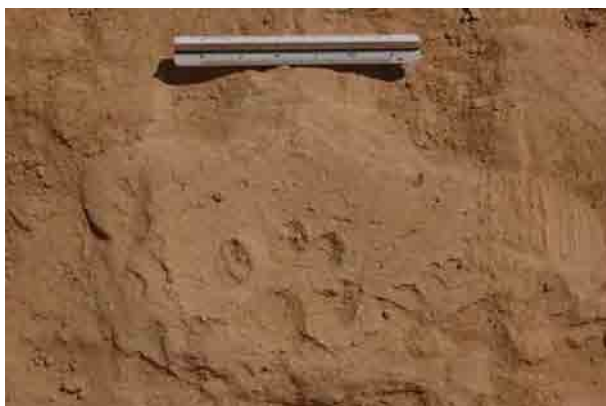
La **UEN 010** muestra un proceso similar a la anterior. También presentaba un craquelado, en este caso en fragmentos de mayor tamaño que la anterior. Tenía varias marcas hechas cuando la tierra aún estaba húmeda, una huella de una suela de goma, una pisada de perro y otras improntas de objetos no reconocibles. Su cota era de  $-1,69$  m. Tenía un espesor que oscilaba entre 10 cm y 3 cm. Al igual que la **UEN 009** no contenía intrusiones.

**Foto.— Huella de perro en la UEN 010**

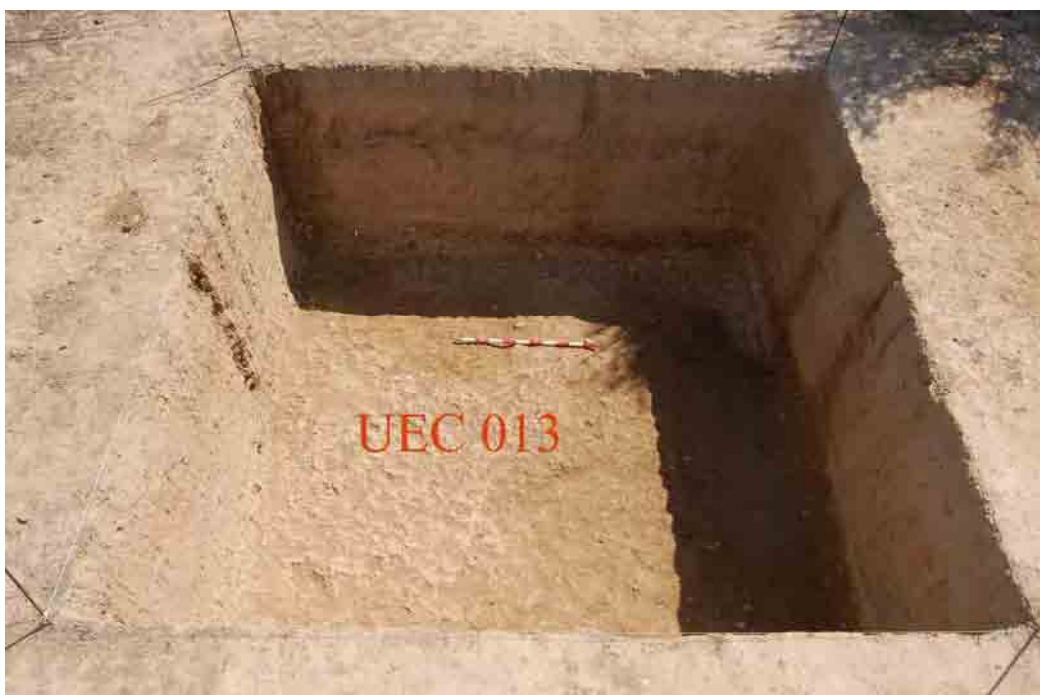
La **UEC 013** es una capa de relleno de tierra arcillosa de color marrón, más oscura que la anterior y muy compacta. Contenía menos intrusiones que las unidades anteriores, piedras, y fragmentos de teja y cerámica muy rodadas. Tiene unos 15 cm de espesor y su cota es de  $-1,93$  m.

**Foto.— UEC 013**

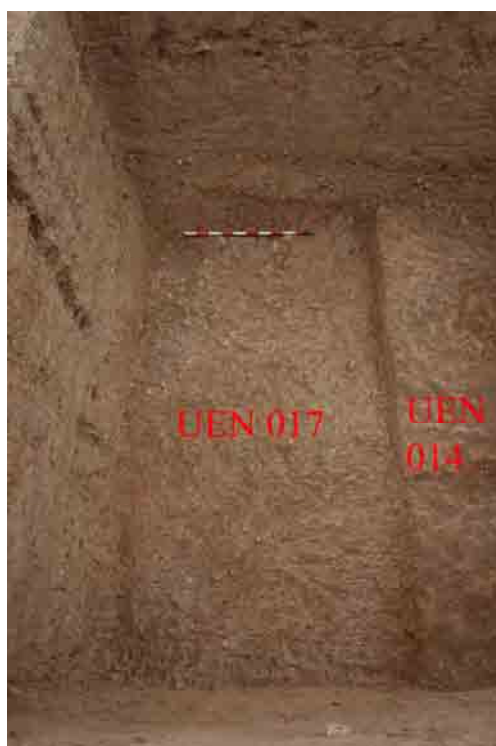
**Foto.— UEN 017 en una sección, en la otra aún no se ha levantado la UEN 014**

Era una tierra de color marrón grisáceo, de tonalidad media muy compacta. Contenía una gran cantidad de intrusiones, piedra mediana y pequeña y muy abundantes fragmentos de cerámica y material de construcción (tejas y ladrillo macizo), todo muy rodado. Su cota era de – 2,24 m y tenía una potencia de unos 15 cm de grosor. Parece un nivel de arrastre de materiales procedentes de la zona inmediatamente superior.

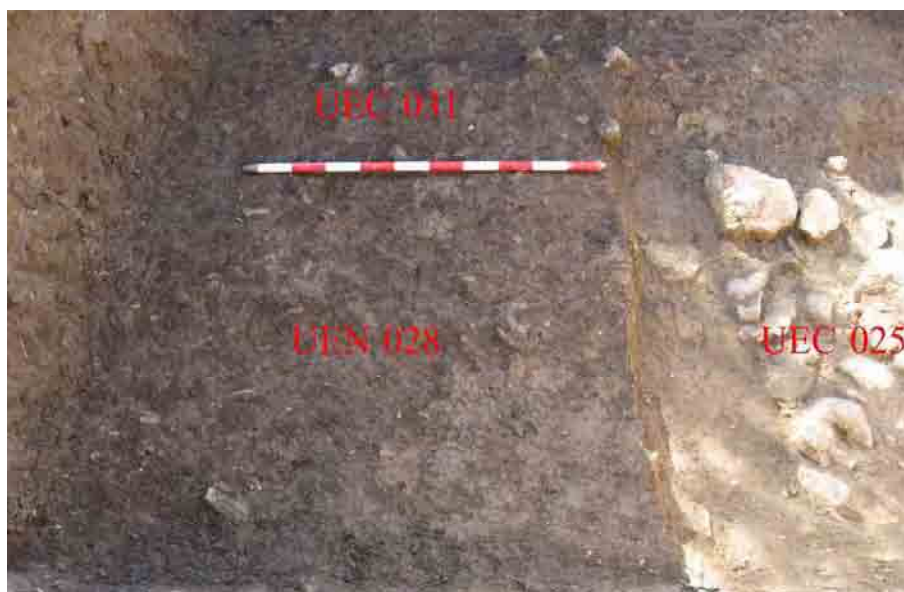
**Foto.— UE/s 025, 028 y 031**

Cuando se retomaron los trabajos arqueológicos, tras la limpieza del lodo depositado por la lluvia, se descubrieron tres unidades (**UEN/s 028, 030 y 032**). Aunque su composición era semejante, se decidió dividir las siguiendo las evidencias del muro ya visible en la sección (**UEC 025**) con dirección norte-sur, y de otro (**UEC 031**), que se adosaba a aquél por su cara oriental y que presentaba dirección este-oeste. Son equivalentes a su vez con la **UEN 004** del Sondeo 1500/C. Se decidió proceder a esta

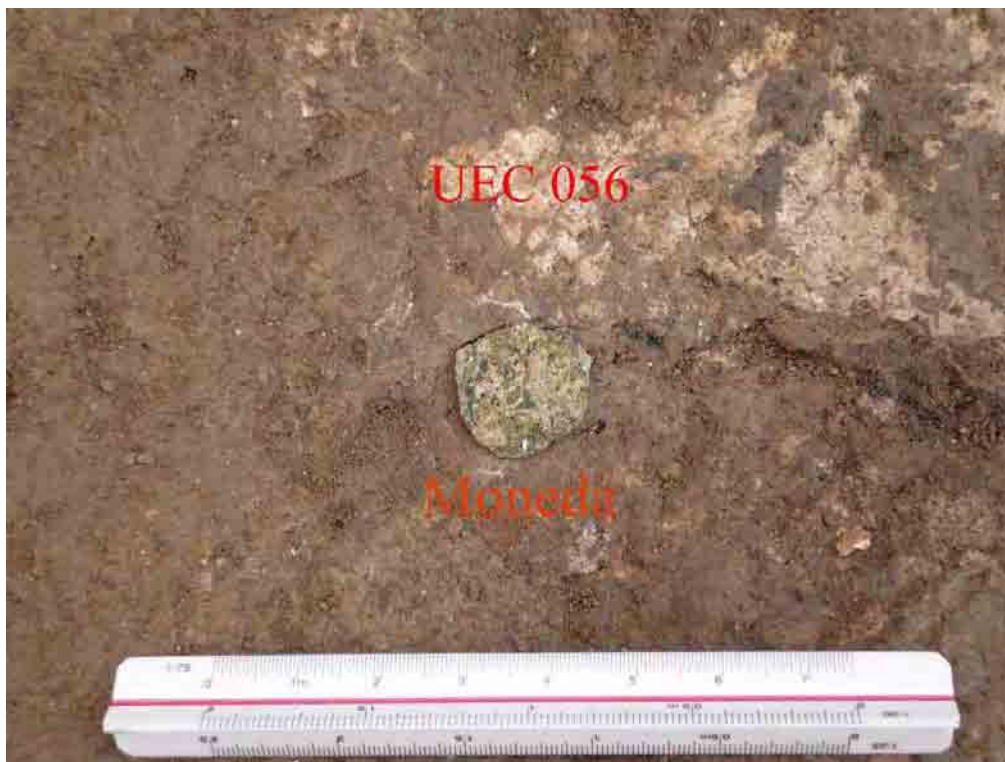
Cubierta también por la **UEN 028** y en parte por la **UEN 047** descubrimos la **UEN 033**, equivalente a la **UEN 008** del Sondeo 1500/C. Situada a una profundidad de  $-2,58$  m, se caracteriza por presentar una matriz marrón anaranjada, con manchas limosas de color grisáceo. Contenía abundantes fragmentos de material de construcción (ripio y teja sobre todo, pero también algún fragmento de ladrillo), así como cerámica, recuperando también algún fragmento de hueso, objetos metálicos e incluso el asa de un recipiente de vidrio. También presentaba restos de material vegetal, sobre todo carbones que se concentraban hacia la **UEC 025**, y una semilla, aparentemente de olivo. Este estrato medía  $2,58$  m de ancho por  $3,10$  m de largo, y su potencia era de unos  $20$  cm. Se apoyaba por el oeste en la **UEC 025** y por el sur en la **UEC 031**, siendo sus límites norte y este los del sondeo. Esta unidad cubría un suelo y un hogar, **UEC/s 056** y **057**, del que se hablará más adelante, lo que ha permitido recuperar abundantes fragmentos de cerámica, sobre todo de cocina, también sobre el suelo apareció una moneda de bronce, cuya cronología no se podrá conocer hasta que no sea restaurada.

**Foto.— Detalle de la moneda encontrada en la UEN 033 sobre el suelo (UEC 056)**

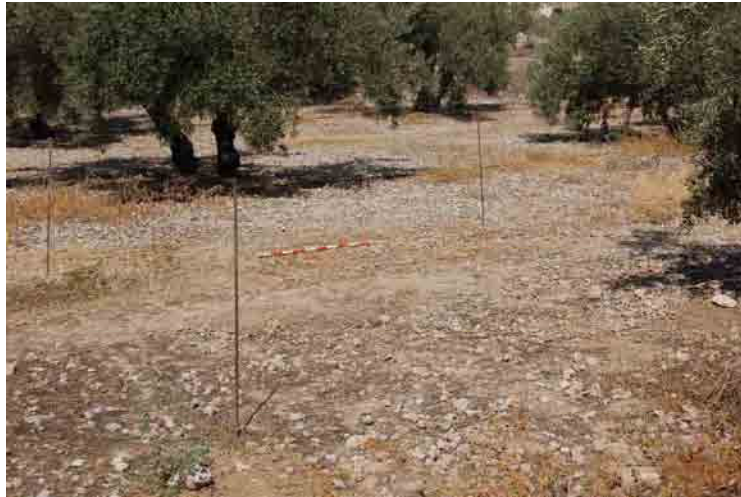
**Foto.— Sondeo 1300, antes de comenzar la excavación**

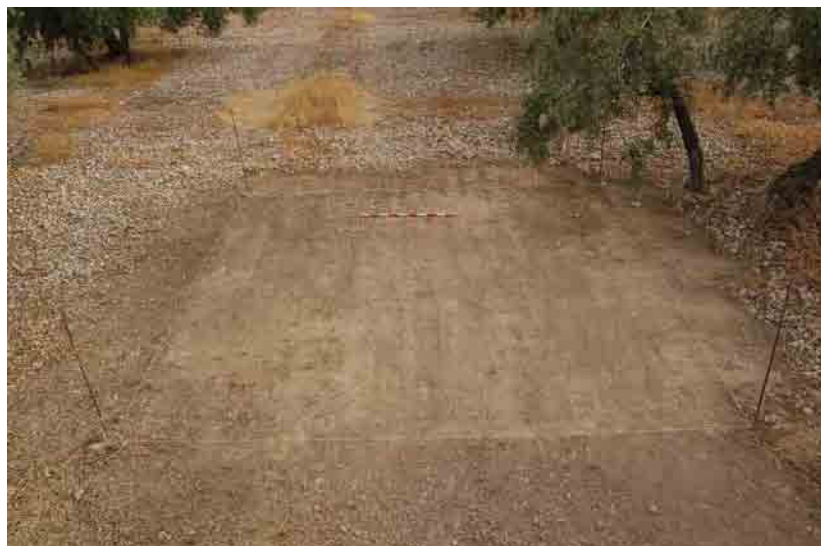
**Foto.— UEC 001 del Sondeo 1300**

La excavación arqueológica empezó en este sondeo con la retirada de la **UEC 001**<sup>1</sup>, que se trataba de una capa de tierra marrón-amarillenta, tonalidad clara, de tipo limo-arenoso que contenía gran cantidad de árido de grano fino y medio y piedras pequeñas. Destaca de este estrato la enorme compactación que tenía, lo cual ralentizó, en cierto modo, el ritmo de su extracción. Se trataba de un relleno de origen antrópico que se había vertido con motivo de la plantación de los olivos que hay en el pago. En las cotas tomadas a esta unidad comprobamos el leve desnivel que tiene esta superficie. Las cotas localizadas en el norte estaban a 0,15 m del **Punto 0**<sup>2</sup> y las más meridionales a 0,02 m. Una vez retirada esta primera capa de tierra, aparecieron varios sedimentos naturales pertenecientes a escorrentías venidas desde el extremo septentrional, que estaban facilitadas por el desnivel existente en el pago en el que nos encontramos. A continuación describiremos de forma minuciosa estos estratos formados naturalmente por las avenidas del barranco y aledaños, destacando las diferencias entre unos y otros, lo cual puede señalar los diferentes momentos de estos aluviones que venimos señalando.

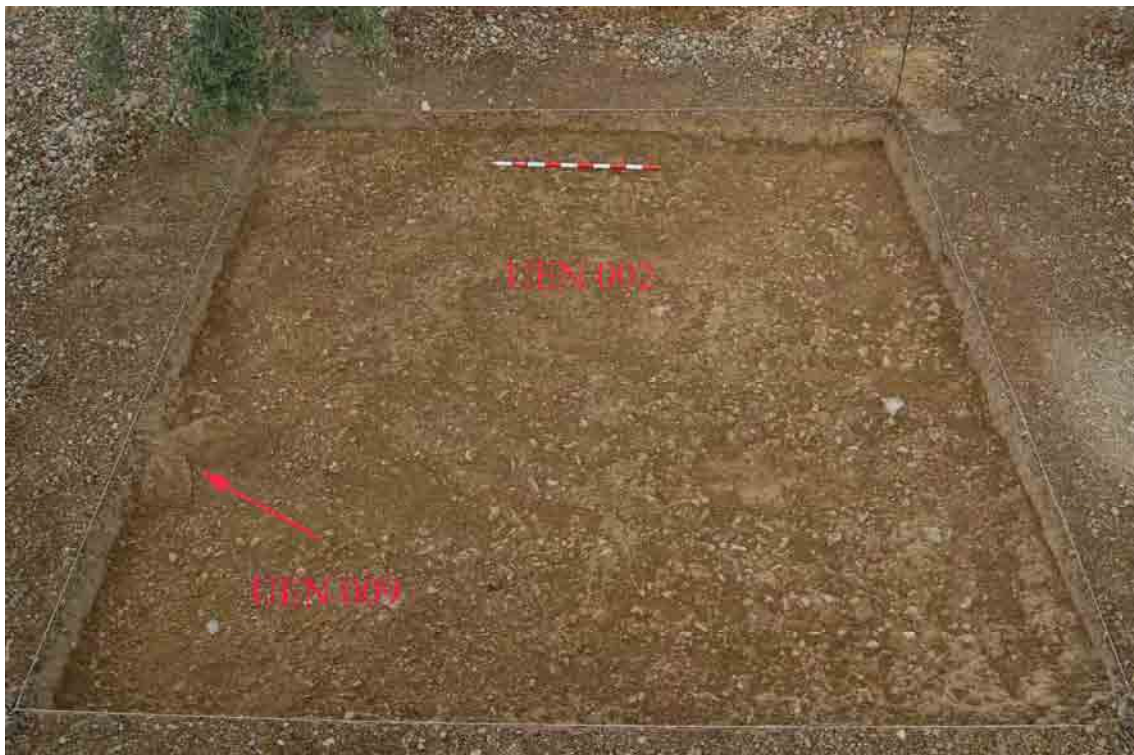
**Foto.— UEN 002 y UEN 009**

La primera que documentamos fue la **UEN 002**, que era una fina capa de tierra marrón-rojiza clara, de tipo arenoso con gran abundancia de árido de grano fino y medio y algunas piedras, que no presentaba apenas compactación. Ésta, que se localizaba a una profundidad que va desde los 0,05 m hasta los – 0,04 m, estaba bajo la **UE 001** y

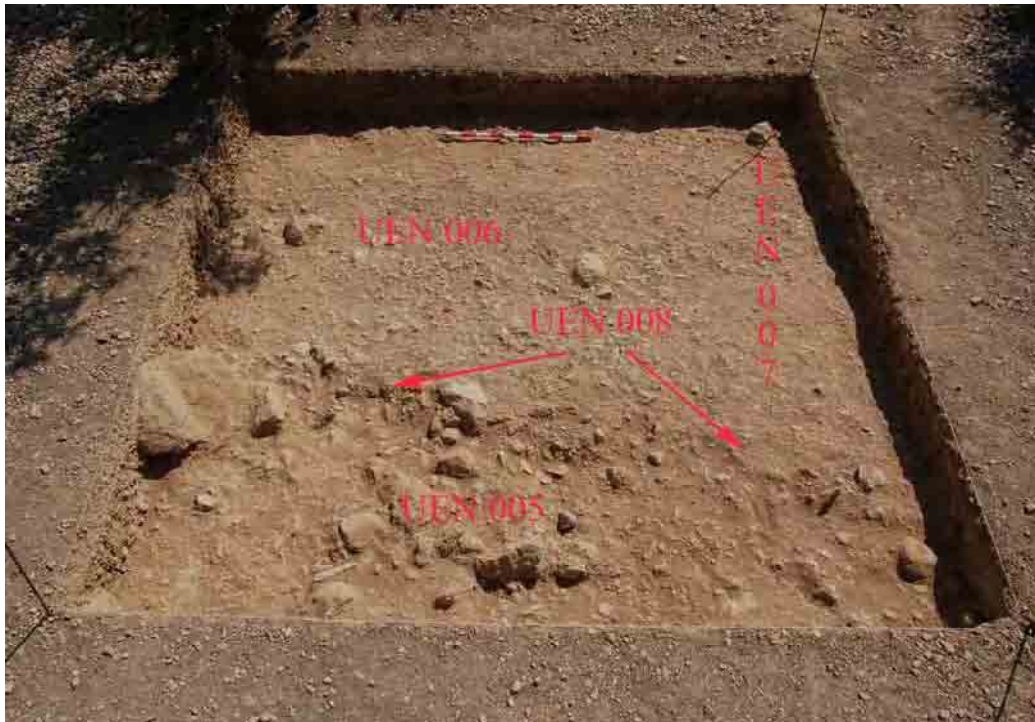
Cuando extrajimos la **UEN 004** apareció una zanja, interfaz de destrucción, la **UEN 008**, que recorre el sondeo de norte a sur, y que cortaba a las **UEN/s 006, 007 y 010**.

**Foto.— Interfaz (UEN 008) y UEN/s 005, 006 y 007**

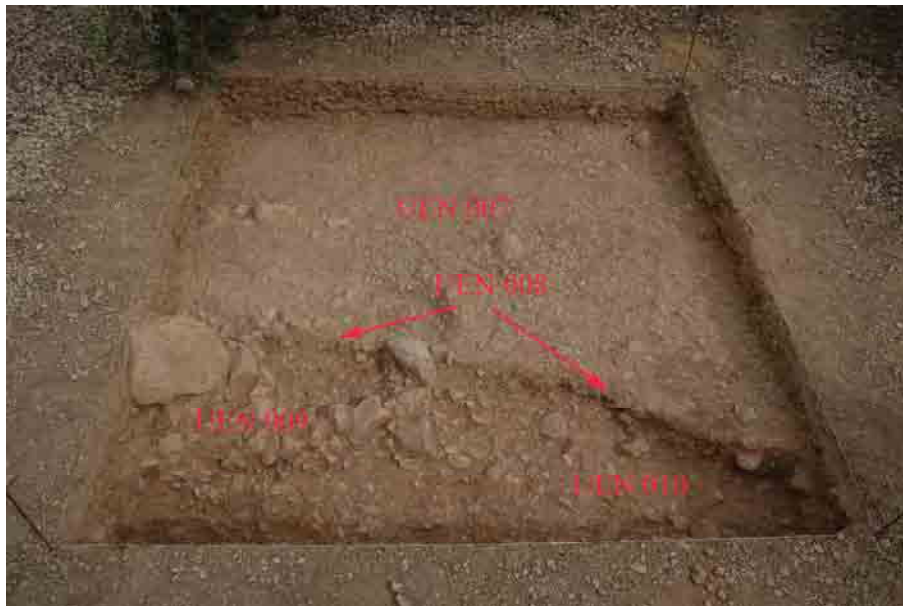
**Foto.— UEN 009**

Este estrato podríamos describirlo como una «lengua» de piedras de mediano tamaño sin mortero que las una. La matriz de tierra que había entre ellas era exactamente igual que la de la **UEN 005**, es decir, una tierra de tipo arenosa, de color marrón-rojizo, tonalidad media-alta y muy suelta. En sus cotas más bajas presentaba raíces que la alteraban en parte. Sus dimensiones aproximadas eran  $1,75$  m x  $0,40$  m y se localizó a una profundidad mínima de  $- 0,14$  m y máxima de  $- 0,28$  m. Comprobamos como la **UEN 009** se introducía por el perfil norte del sondeo.

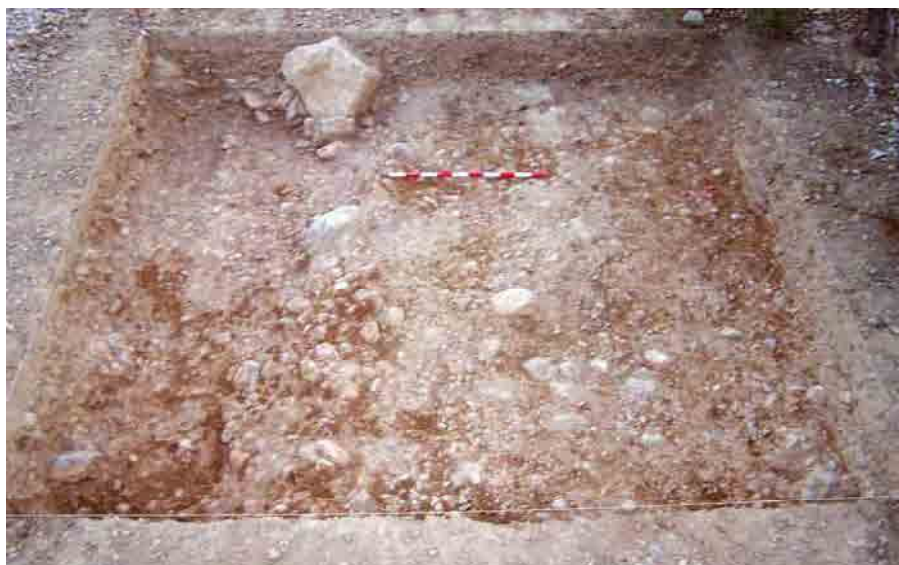
**Foto.— UEN 010**

Bajo las **UEN/s 007 009** hallamos un mismo estrato, la **UEN 010**, que se encontraba a dos niveles diferentes, es decir, su superficie no era homogénea. Sus cotas más bajas se localizaban a una profundidad media de  $- 0,50$  m, mientras que las más altas estaban a unos  $- 0,28$  m. Es posible que se deba a una arroyada de agua que, al discurrir con fuerza por la superficie del terreno, arrasó parte de esta capa de tierra, **UEN 010**, produciendo un corte o surco, la **UEN 008**, en el que se depositaron tierras, arenas y cantos a consecuencia del arrastre. La **UEN 010**, un sedimento que también se debía a las escorrentías, era una capa de tierra arenosa de color marrón-rojiza y tonalidad media-alta, por tanto, la matriz era idéntica a la de la **UEN/s 005 y 009**, pero con mayor presencia de árido y piedras pequeñas, y contenía también algunas de mediano tamaño.

Este potente estrato, que se extendía por toda la superficie del sondeo, presentaba en sus cotas inferiores algunas raíces bastante gruesas. Destacamos un par de fragmentos de tejas contemporáneas hallados en los que se podía leer la marca de fábrica.

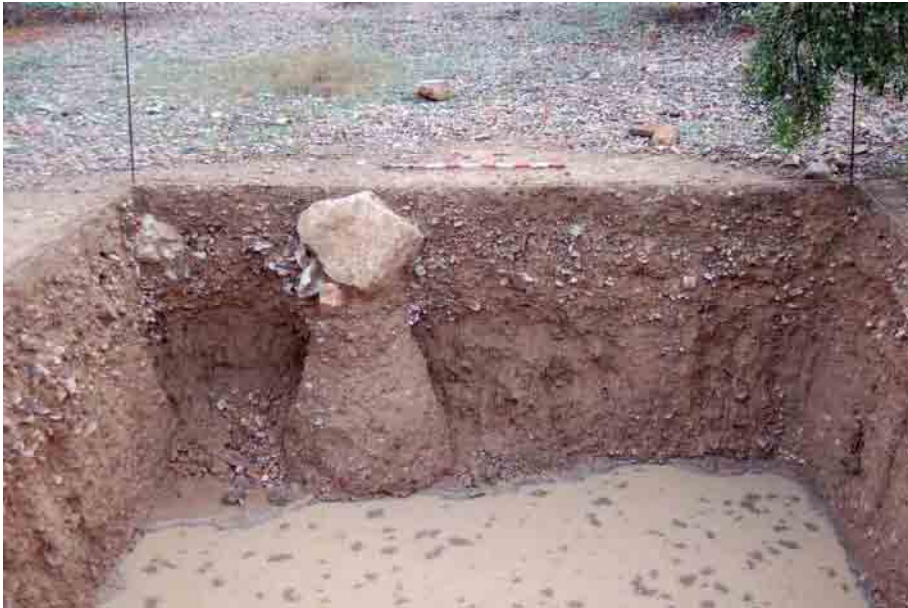
**Foto.— Perfil norte tras las lluvias torrenciales**

El sondeo 1300 fue el segundo más perjudicado por detrás del 1200. El perfil norte, el cual mantenía aún la enorme piedra incrustada, resultó parcialmente deteriorado, por lo que nos vimos obligados a su retirada ante el peligro de su posible e inesperado desprendimiento. El agua acumulada procedente de las lluvias se procedió a retirarla mediante cubos y esperamos un par de días hasta que se secó la tierra para poder continuar trabajando.

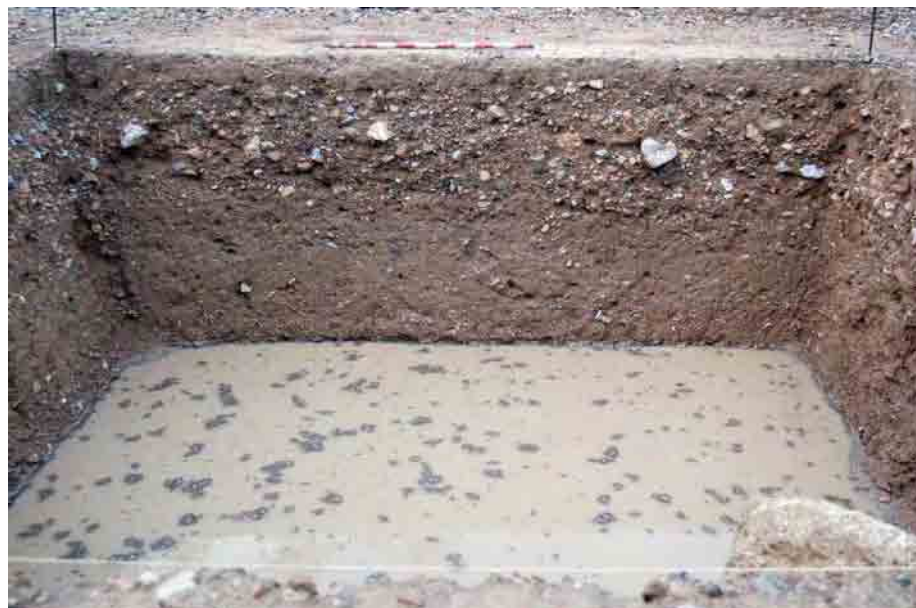
**Foto. — Efectos de la inundación. Se pueden ver las distintas arroyadas anteriores en el perfil**

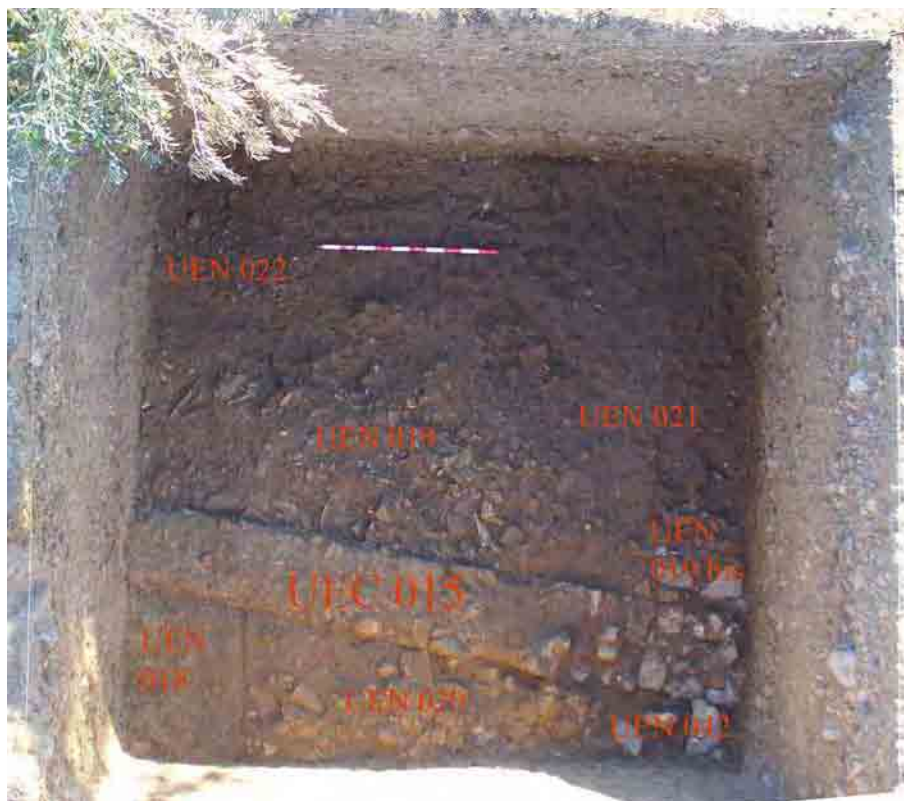
**Foto.— Estratos aparecidos bajo la UEN 016**

Veamos ahora las unidades estratigráficas localizadas al este del muro maestro, **UEC 015 (E 1)**, bajo la **UEN 016**, que en este sector buzaba a lo largo de todo el extremo oriental. Junto al muro y apoyado en su cara este, encontramos la **UEN 019**, que era un derrumbe de tejas de pasta amarilla y anaranjada, muy fragmentadas en su mayoría, más que las del derrumbe **UEN 020**. La matriz que las soporta es muy parecida a la **UEN 016**. Este derrumbe oriental, cuyas cotas iban desde el – 1,55 m hasta el – 1,64 m, ocupa una anchura media de 60 cm, siguiendo una línea más o menos equidistante del muro. No era un derrumbe potente, pues no tenía más de una o dos niveles de tejas, a excepción de la zona sur, en donde éstas profundizaban bastante. Por este motivo, y, sobre todo, porque no había contacto físico entre ambos al estar separados por otro estrato (**UEN 021**), decidimos denominar al más meridional **UEN 019 bis**. La **UEN 021** era una fina capa de forma heterogénea, compuesta por tierra marrón-anaranjada, de tipo limo-arenosa y tonalidad oscura, pues tenía numerosos carbones, además de árido fino y medio, nódulos de cal. Es parecida a la **UEN 016**, pero mucho más decantada, sin apenas intrusiones. Medía aproximadamente 2,80 m x 0,20 m-1,60 m y su cota media era de – 1,75 m. Se introducía en parte por los perfiles este y oeste. Es un estrato también documentado en el sondeo 1500 A, como la **UEN 009**, que sólo se ha conservado muy húmedo. Cubría parte de varias **UE/s (015, 019, 022 y 042)**. Es posible que sea el resultado de un charco que dejó una arena muy decantada. Seguidamente extrajimos la **UEN 021**, y luego la **UEN 019** y la **019 bis**, bajo las cuales pareció a una profundidad de entre – 1,61 m y – 1,77 m un mismo estrato, la **UEN 022**.

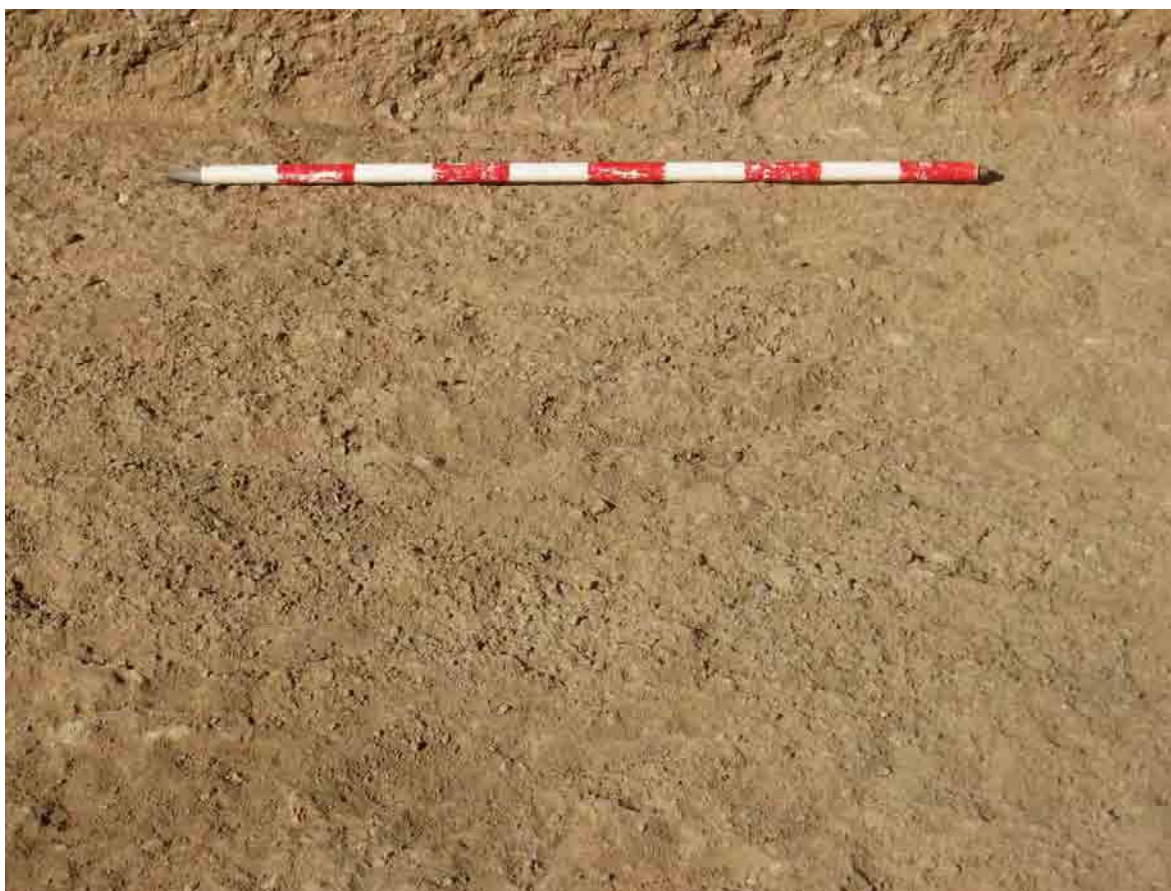
**Foto.— Detalle de la UEN 024**

Bajo la **UEN 024** encontramos un estrato ya identificado por toda la superficie del sondeo inicial, que es la **UEC 014**. Ésta sí apareció tanto en la ampliación norte como en la oeste, pero ocurre que en este último extremo presentaba unas líneas incisas, paralelas con dirección norte-sur unas y con dirección noreste-suroeste, por lo que se cruzaban formando dibujos a modo de aspas. La gravilla de la **UEN 024** también se encontraba en las incisiones que acabamos de comentar; por esta razón consideramos

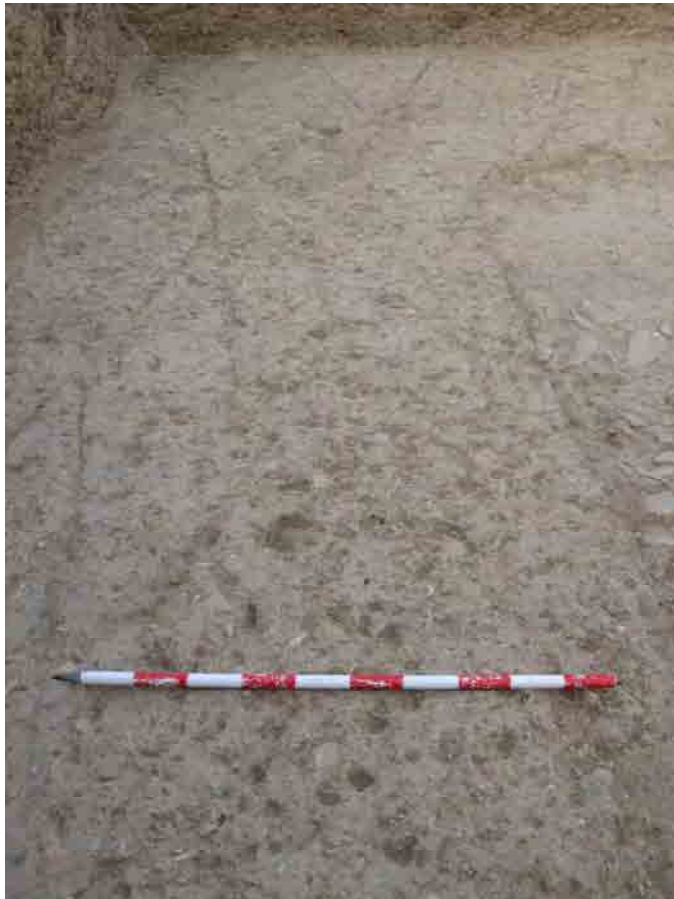
que las líneas se deban posiblemente a antiguas señales debidas a un instrumento de arado para la roturación de la tierra de cultivo. Así, las arenas procedentes de las escorrentías se fueron depositando en la superficie más o menos plana y en los recovecos de la **UEC 014**, la cual hallamos a una profundidad media de – 1,45 m. Entonces, tanto la **UEN 024** como las líneas de la **UEC 014** sólo se localizaron al oeste del muro principal, **UEC 015; E 1**. En cambio, reiteramos que la **UEC 014** se puede decir que la documentamos en toda la superficie del sondeo.

**Foto.— Marcas de instrumentos de cultivo en la UEC 014**

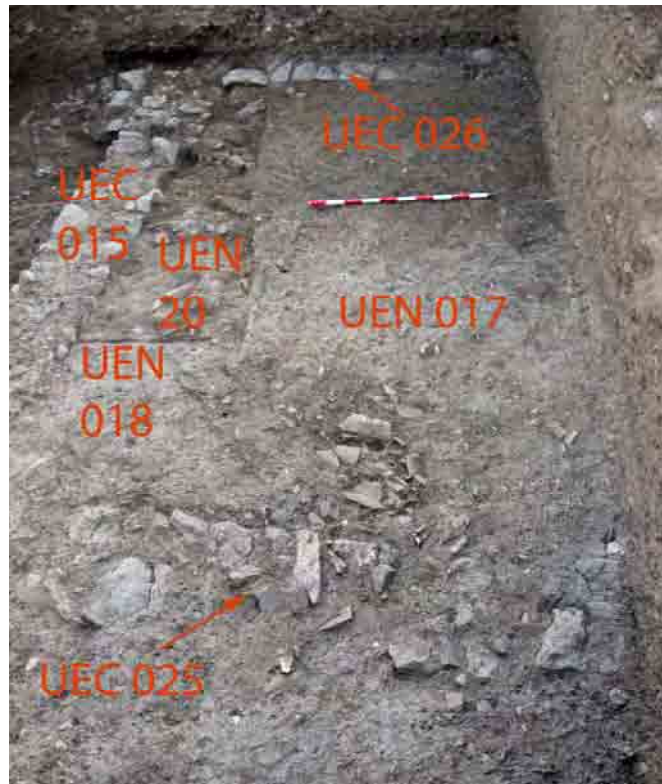
**Foto.— UEN 017 y los muros que configuran la habitación**

La **UEN 017** se apoyaba en los tres muros mencionados, es decir, **UEC/s 015, 025 y 026**, que se corresponden con las **E 1, E 2 y E 3**, respectivamente, y cubría en parte a la **UEN 018** y por completo a otros dos estratos que son las **UEN/s 021 y 029**. La **UEN 021**, hallada a una profundidad de entre – 1,65 m y – 1,75 m, ya la hemos descrito anteriormente. Se trataba de una fina capa de forma heterogénea, compuesta por tierra marrón-anaranjada, de tipo limo-arenosa y tonalidad oscura, pues tenía numerosos carbones, además de árido fino y medio y nódulos de cal. Es muy decantada, sin apenas intrusiones. Comprobamos que este estrato, que tenía unas dimensiones

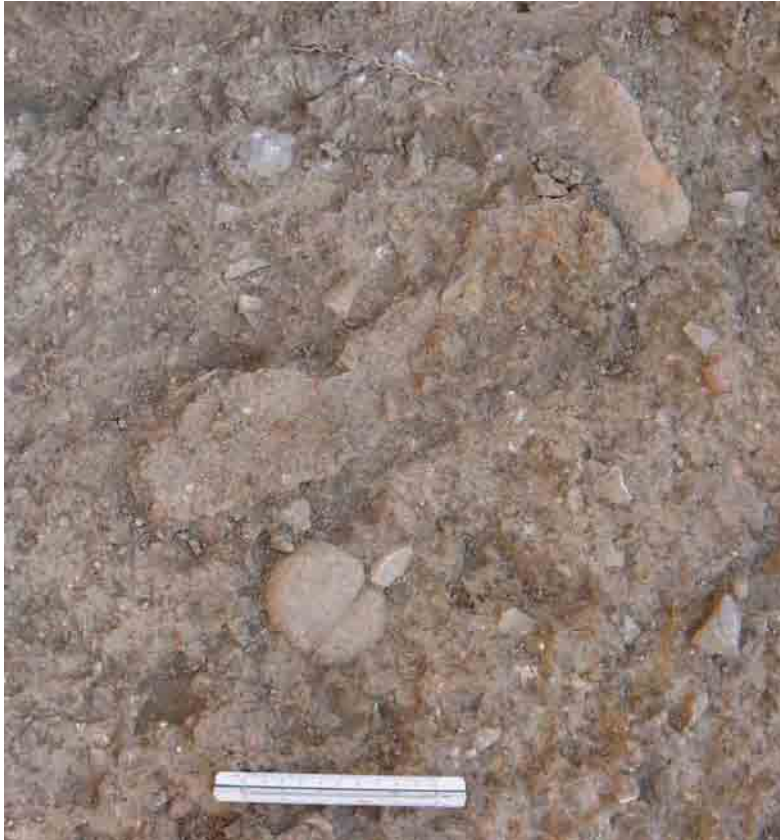
**Foto.— Instrumento de metal con posible función agrícola**

de tipo areno-limosa, con árido fino y medio, algunas piedras de mediano tamaño trabajadas, posiblemente procedentes del derrumbe del zócalo de los muros, con presencia de bastantes restos de carbón y de cal, más que en la **UEN 031**, y algunas tejas del derrumbe. Aparecen raíces no muy significativas, seguramente de los olivos cultivados en la actualidad. Destaca un metal inserto en este estrato, encontrado junto a la cara sur del muro más septentrional con dirección este-oeste, **UEC 025; E 2**, que posiblemente fuera un utensilio de hierro alargado utilizado para arar el campo.

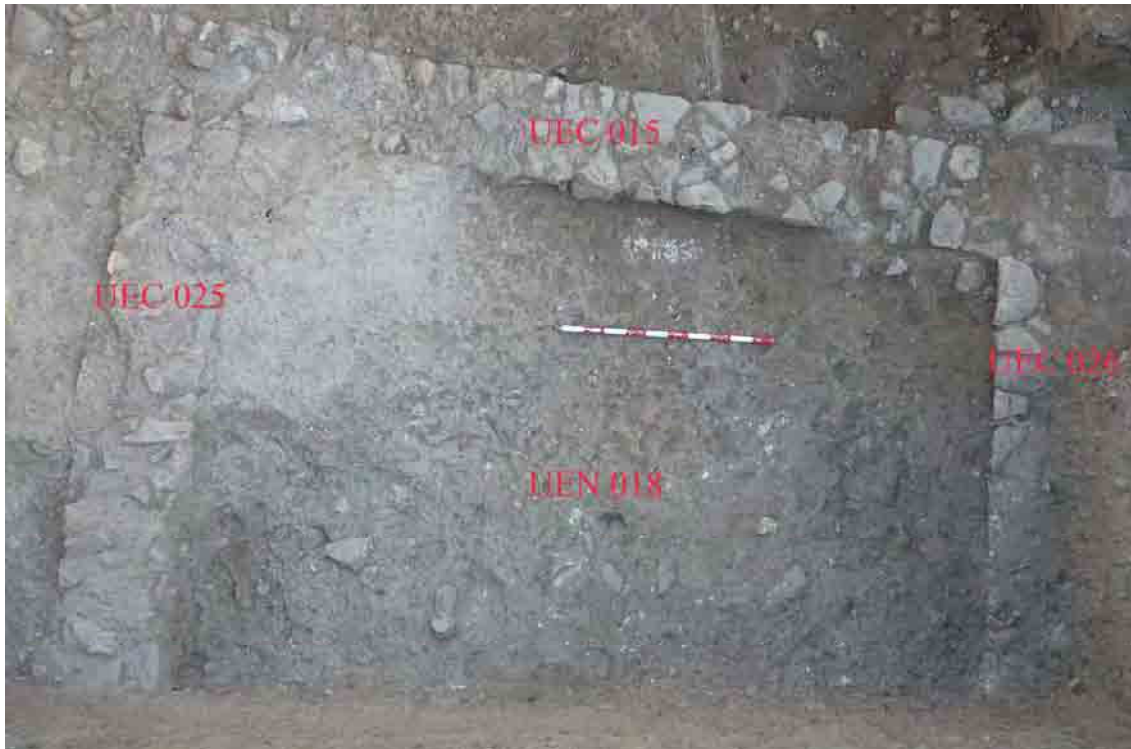
**Foto.— UEN 018. En la esquina superior izquierda de la habitación se puede observar el mismo estrato pero a un nivel más alto que en el resto de la superficie**

Tanto la **UEN 031** como la **UEN 036** cubrían a la **UEN 018**, que es la siguiente unidad que pasamos a describir. Esta capa, también localizada dentro de la habitación, en su extremo noreste, se encontraba a una cota mucho más alta (– 1,52 m) que el resto del estrato, por esta razón apareció varias semanas antes de su documentación total y por ello varios estratos la iban cubriendo parcialmente, como por ejemplo: **UEN/s 016, 017, 020**, además de las ya mencionadas **UEN/s 031 y 036**. La **UEN 018** es una tierra de tipo areno-limosa, color marrón-anaranjado, tonalidad media, con numerosos restos, manchas y fragmentos de cal, e importante presencia de carbones, sobre todo, en el extremo sur, junto al muro **UEC 026; E 3**. Es más arenosa que los estratos inmediatamente superiores, por eso contiene mayor cantidad de árido fino y medio y piedras pequeñas. No presenta demasiada compactación. En él también aparecen una alta proporción de tejas pertenecientes al derrumbe de la techumbre de la estancia y hemos documentado inserto en esta unidad estratigráfica otro resto de madero calcinado, que es la **UEN 037**, localizada a – 1,74 m.

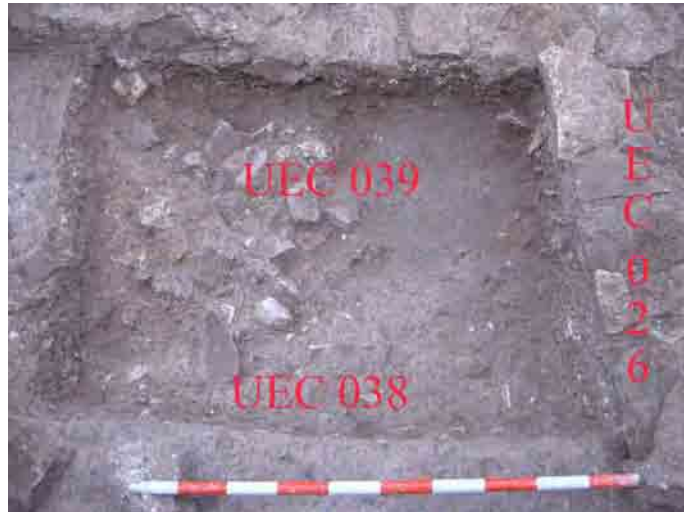
**Foto.— Cata 1. Se aprecia el relleno del pavimento con una alta concentración de piedras**

El motivo que nos llevó a realizar la **Cata 1**, que medía 1 m x 1,30 m, fue la comprobación de la relación del pavimento, **UEC 038; E 5**, con los muros circundantes, es decir, **UEC/s 015 y 026; E 1 y E 3**, respectivamente, y la técnica constructiva de

ambas estructuras. De esta forma, apreciamos cómo el suelo va aumentando su grosor conforme se aleja de la cara del muro **E 1**, hasta alcanzar una potencia considerable. Podríamos definirlo como un suelo color marrón-grisáceo, tonalidad clara, compuesto por tierra limo-arenosa con bastante proporción de cal, árido fino y medio, piedras de pequeño tamaño, tejas y cerámica. Está construido sobre un relleno de nivelación, que es la **UEC 039**, formado por tierra muy limosa, marrón-anaranjada oscura, con algo de árido, cal, algunos carbones, teja, cerámica y muchas piedras de mediano y, sobre todo, pequeño tamaño. Su característica principal es la escasa compacidad que presenta este estrato, es una tierra muy suelta. Su cota más alta se localiza aproximadamente a – 1,71 m junto al muro maestro y va buzando hacia el oeste.

Esta cata ha permitido comprobar que el muro con dirección norte-sur, la **E 1**, al interior, tiene al menos dos hiladas de piedras, y que el pavimento se adosa a él no permitiendo ver ni la primera de ellas al completo. También se ha evidenciado que el muro menor con dirección este-oeste, **UEC 026; E 3**, que se apoya en él, no conserva más que una hilada y que está construido sobre el mismo relleno de nivelación que el propio pavimento. Por esta razón se puede decir que estas dos estructuras fueron realizadas en un mismo momento.

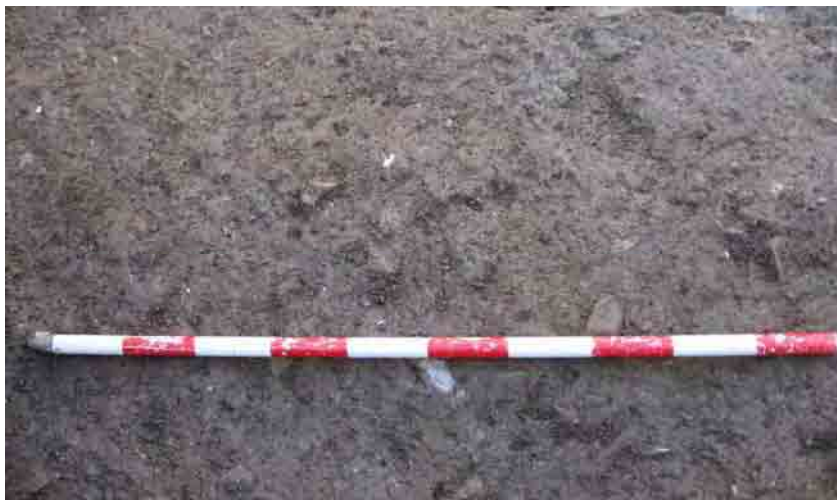
**Foto.— Cata 2. Detalle del pavimento marrón-rojizo localizado extramuros**

La **Cata 2** se hizo por dos motivos bien claros. Por un lado, para documentar la fundación del muro principal, **E 1**, y por otro, para comprobar la secuencia estratigráfica que había bajo el posible pavimento de calle localizado extramuros, es decir, la **UE 043; E 4**. Esta cata, que tenía unas dimensiones iniciales de 1 m x 1,30 m, se realizó junto a la cara este del muro maestro y hasta el perfil sur del sondeo, donde localizamos el zócalo de otro muro de escasas dimensiones, **UE 044**, que mide 0,60 m de ancho x 1,05 m de largo x 0,10 m de alto. Éste, hallado a una profundidad media de -1,75 m, está realizado con la misma técnica constructiva que los otros tres muros localizados en el sondeo. Sólo conserva una hilada en vertical de piedras. Parece que su función pudo ser la de proteger del agua la entrada a este complejo, localizada en el Sondeo 1500 A. Bajo el firme, **UE 043; E 4**, que se apoyaba en el parapeto denominado **UE 044; E 6**, encontramos su relleno, que es la **UEC 023**, sobre el cual también está construido el murete, **UE 044; E 6**, lo cual evidencia que son coetáneos. La tierra que tiene está muy suelta, de color marrón-rojiza, tonalidad media-clara, de tipo limoso, con escasa proporción de árido, fino y medio, y piedras de pequeño y, sobre todo, de mediano tamaño. Contenía bastante cantidad de restos óseos. Su principal característica es la potencia que presentaba este estrato, puesto que alcanzaba prácticamente los 30 cm de grosor. También hemos de decir que contenía un ingente volumen de cerámica y teja. Lo localizamos a una cota de unos -1,80 m aproximadamente. No es equivalente a la **UEC 039** hallada al otro lado del muro, pero se parecen bastante. Tras la retirada de esta unidad estratigráfica se podían ver hasta seis hiladas del muro maestro, **E 1**. La más inferior, la sexta, presenta tres piedras alargadas en posición vertical, el resto de piedras están colocadas en posición horizontal. Bajo la **UEC 023**, apareció a - 2,26 m otro relleno muy arenoso, **UEC 047**, con árido fino, medio y grande, algunas piedras de pequeño tamaño y escasísima proporción de piezas de cerámica y teja que aparecían muy fragmentadas. Es de color amarillo-rojizo en su parte sur, degradándose hacia gris en la norte. Destaca por su alta compactación. Se evidencia cómo el muro, **E 1**, está construido sobre esta especie de relleno de nivelación del terreno.
