## Justificación de la campaña de 2007

La campaña desarrollada durante los meses de septiembre a diciembre de 2007 corresponde a lo previsto en la «Memoria general del proyecto “La ciudad de Madinat Ilbira”». En ella se especificaba, tras haber actuado en la anterior, correspondiente al año 2005 en la zona de la denominada «alcazaba», que se sitúa en el llamado «Cerro de El Sombrerete», la necesidad de analizar el área llana. Como es bien sabido en el siglo XIX Manuel Gómez Moreno<sup>1</sup> intervino en ella, alcanzando a documentar en una parte de la misma la mezquita de la ciudad altomedieval. Merece la pena un breve comentario acerca de lo que se evidenció por acción del erudito granadino y de la comisión que se encargó de la defensa del yacimiento.

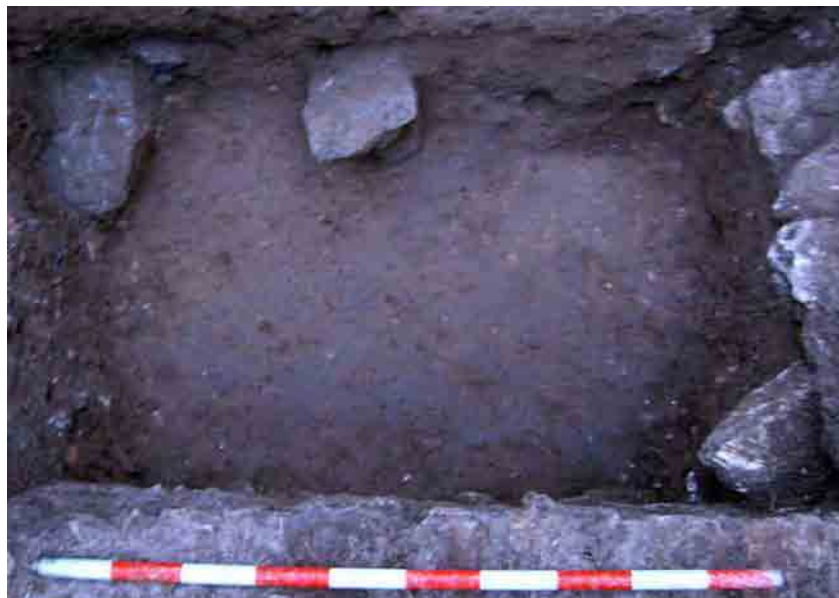
**Foto.— Cata 2. Relleno de nivelación, UEC 047**

La **Cata 2** se hizo por dos motivos bien claros. Por un lado, para documentar la fundación del muro principal, **E 1**, y por otro, para comprobar la secuencia estratigráfica que había bajo el posible pavimento de calle localizado extramuros, es decir, la **UE 043; E 4**. Esta cata, que tenía unas dimensiones iniciales de 1 m x 1,30 m, se realizó junto a la cara este del muro maestro y hasta el perfil sur del sondeo, donde localizamos el zócalo de otro muro de escasas dimensiones, **UE 044**, que mide 0,60 m de ancho x 1,05 m de largo x 0,10 m de alto. Éste, hallado a una profundidad media de -1,75 m, está realizado con la misma técnica constructiva que los otros tres muros localizados en el sondeo. Sólo conserva una hilada en vertical de piedras. Parece que su función pudo ser la de proteger del agua la entrada a este complejo, localizada en el Sondeo 1500 A. Bajo el firme, **UE 043; E 4**, que se apoyaba en el parapeto denominado **UE 044; E 6**, encontramos su relleno, que es la **UEC 023**, sobre el cual también está construido el murete, **UE 044; E 6**, lo cual evidencia que son coetáneos. La tierra que tiene está muy suelta, de color marrón-rojiza, tonalidad media-clara, de tipo limoso, con escasa proporción de árido, fino y medio, y piedras de pequeño y, sobre todo, de mediano tamaño. Contenía bastante cantidad de restos óseos. Su principal característica es la potencia que presentaba este estrato, puesto que alcanzaba prácticamente los 30 cm de grosor. También hemos de decir que contenía un ingente volumen de cerámica y teja. Lo localizamos a una cota de unos -1,80 m aproximadamente. No es equivalente a la **UEC 039** hallada al otro lado del muro, pero se parecen bastante. Tras la retirada de esta unidad estratigráfica se podían ver hasta seis hiladas del muro maestro, **E 1**. La más inferior, la sexta, presenta tres piedras alargadas en posición vertical, el resto de piedras están colocadas en posición horizontal. Bajo la **UEC 023**, apareció a - 2,26 m otro relleno muy arenoso, **UEC 047**, con árido fino, medio y grande, algunas piedras de pequeño tamaño y escasísima proporción de piezas de cerámica y teja que aparecían muy fragmentadas. Es de color amarillo-rojizo en su parte sur, degradándose hacia gris en la norte. Destaca por su alta compactación. Se evidencia cómo el muro, **E 1**, está construido sobre esta especie de relleno de nivelación del terreno.

A continuación, bajo esta **UEC 047**, había una capa de tierra muy limosa y decantada, de color gris, sin apenas compactación, que contenía algo de árido fino, básicamente, y bastantes carbones. Este estrato, que es la **UEC 048**, que fue hallado a una profundidad media de  $-2,30$  m, no ha sido extraído. De esta manera evidenciamos en el perfil este de la cata una serie de piedras de mediano tamaño, por lo que procedimos a su limpieza y decidimos ampliar dicha cata hasta el perfil del sondeo situado a dicho extremo. Así la cata pasó a tener unas dimensiones de  $1,50$  m x  $2,30$  m. Bajo la **UEC 023**, habida cuenta que esta zona oriental de la cata tenía menor potencia, debido a que encontramos unos estratos no documentados al oeste, hallamos una fina capa de tierra limo-arenosa, de color marrón-grisáceo, tonalidad media, con muchas pequeñas intrusiones como fragmentos de cerámica y teja en apariencia rodados. Presenta algo de compactación. Era la **UEC 049**, un estrato localizado a una cota mínima de  $-1,89$  m y a una máxima de  $-2,02$  m, que conservaba bastante humedad. Lo hemos identificado como una nivelación, seguramente creada para la construcción de un pavimento de calle. Esta capa tenía debajo un potente relleno, que era la **UEC 051**, compuesto por piedras de mediano tamaño y tierra limosa gris, tonalidad media-clara, con árido fino y escasas intrusiones, a excepción de las piedras ya mencionadas. No presentaba excesiva compactación y su cota media era  $-2,04$  m.

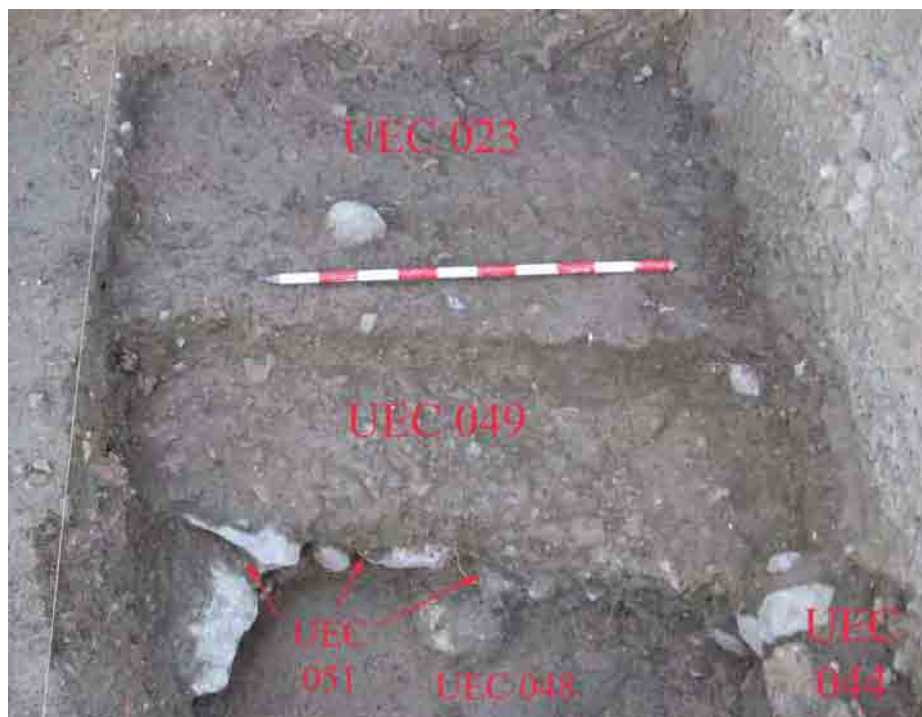
**Foto.— Ampliación de la cata 2**

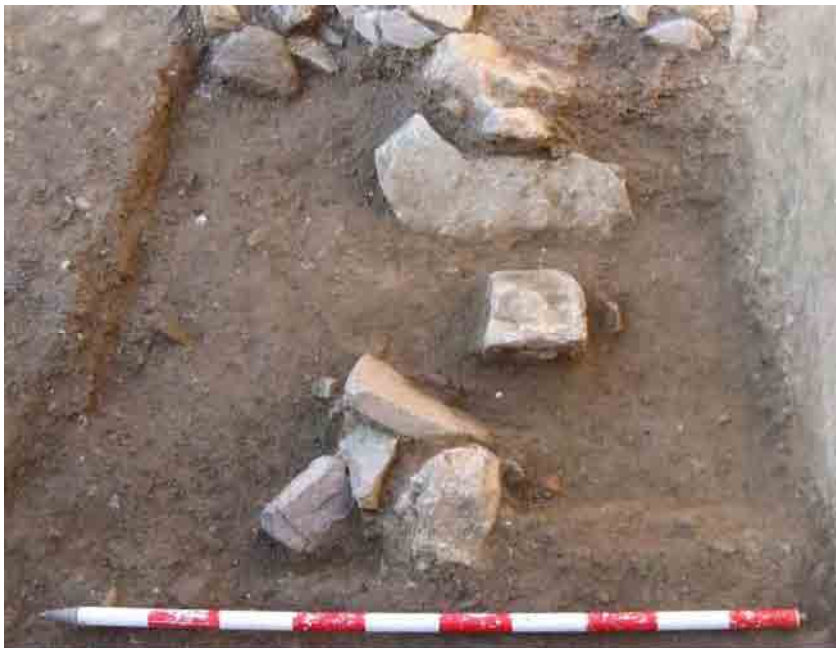
**Foto.— Cata 3.  
Se observa la  
UEN 050 que  
contenía piedras  
trabajadas  
procedentes del  
derrumbe del  
muro**

La razón que provocó la realización de la **Cata 3**, cuyas dimensiones aproximadas fueron  $1$  m x  $1,35$ - $1,55$  m, era evidenciar si el muro maestro, **E 1**, se introducía por el perfil norte del sondeo, por ello se trazó junto a él y lindando con el paramento mencionado. Una vez trazada la cata, el primer estrato documentado fue la **UEN 022**, que ya hemos descrito más arriba. Durante la extracción de esta unidad comenzaron a observarse con más claridad unas grandes piedras trabajadas que aparentemente estaban derrumbadas (su cota más alta es  $-1,52$  m). A continuación, bajo la **UEN 022**, hallamos

la **UEN 050**, estrato muy similar a la **UEC 023** localizado en la **Cata 2**. La localizamos a una profundidad de – 1,68 m. Seguidamente hallamos la **UEN 052**, que era una capa de tierra limo-arenosa, de color gris, tonalidad clara, con árido fino y medio y numerosas intrusiones, como cerámica y teja, piedras pequeñas, bastante cal y carbones. Su cota media es 1,80 m. No ha sido extraída. Mientras limpiábamos la cresta del muro **E 1** de los restos que aún conservaban de la **UEC 016** apareció una quicialera, **UEC 054**; **E 7**, que bien podía estar en posición secundaria, es decir, que había sido reutilizada como mampuesto, anulando así su función de quicio. Si consideramos que se encuentra en posición primaria, debemos suponer que hay un vano, del que tal vez se aprecie el tranco, cegado por piedras de tamaño mediano procedentes del derrumbe del propio muro y la jamba de la puerta, **UEC 055**; **E 8**.

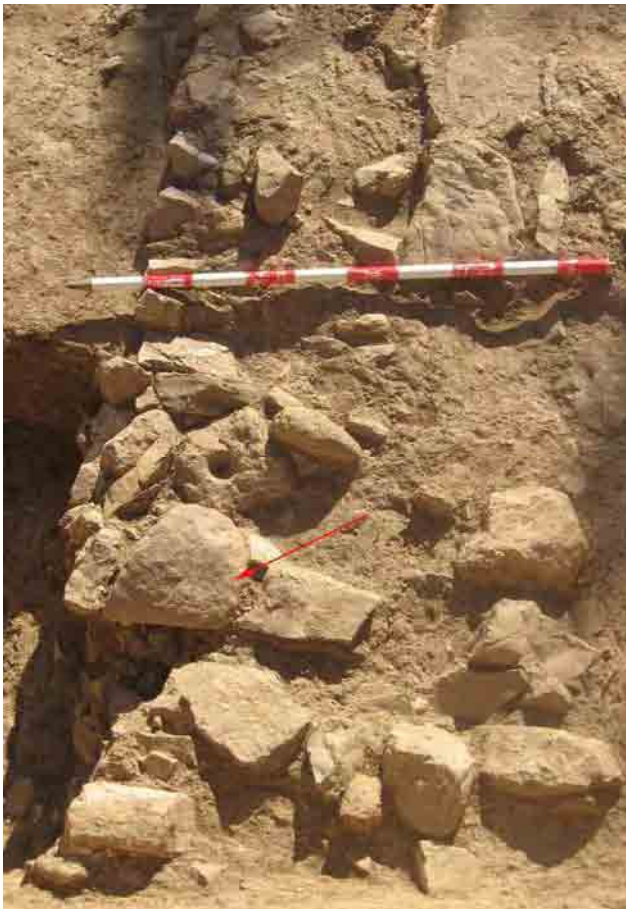
**Foto.— Detalle de la quicialera, UEC 054, y la jamba (señalada con una flecha) situadas en el extremo septentrional del muro principal, UEC 015**

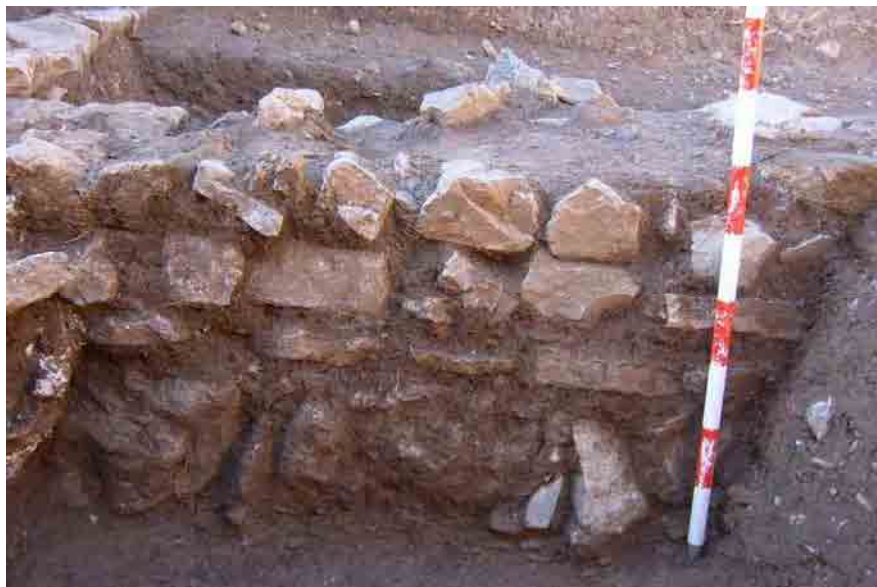
**Foto.— Detalle de la altura que conserva el zócalo del muro, UEC 015**

Las tres catas realizadas en profundidad se han hecho con la intención de conocer datos de las estructuras que sólo se habían conjeturado hasta ese momento. Las tres han sido fundamentales por los resultados aportados. Pero quisiéramos destacar la **Cata 1**, ya que ha permitido comprobar la gran potencia del zócalo del muro maestro, **E 1**. Éste al interior tiene al menos dos hiladas de piedras, pero el pavimento se apoya en él no permitiendo ver ni la primera de ellas al completo. También se ha apreciado que el muro menor con dirección este-oeste, **UEC 026**; **E 3**, que se adosa en el paramento antes mencionado, no conserva más que una hilada y que está construido sobre el mismo relleno de nivelación, **UEC 039**, que el propio pavimento, **UEC 038**. Esta razón evidencia que ambas estructuras fueron construidas al mismo tiempo. Gracias a la **Cata**

2, documentamos el zócalo del muro, **UEC 044; E 6**, que solamente conserva una hilada en vertical de piedras. Pensamos que pudo tener la función de proteger del agua la entrada meridional de este complejo estructural, localizada en el Sondeo 1.500 A, tal y como ya hemos comentado. Bajo el firme de la calle, **UEC 043; E 4**, que se apoyaba en el parapeto denominado **UEC 044; E 6**, encontramos su relleno, que es la **UEC 023**, sobre el cual también está construido el murete **E 6**, lo cual demuestra que son coetáneos. Tras la retirada de esta unidad estratigráfica se podían ver hasta seis hiladas del muro maestro, **UE 015; E 1**. La más inferior, la sexta, presenta tres piedras alargadas en posición vertical, el resto de piedras están colocadas en posición horizontal. Bajo la **UEC 023**, apareció otro relleno muy arenoso, **UEC 047**, que es un relleno de nivelación del terreno sobre el cual se construye el muro principal. Esta manera de proceder también la hemos documentado en el Sondeo 1500 C.

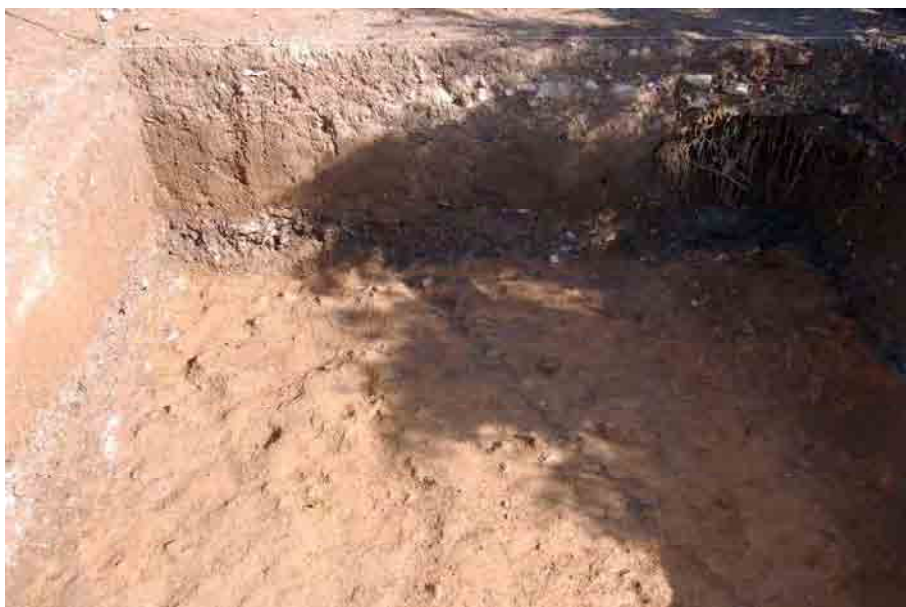
**Foto.—  
Estado del  
Sondeo 1400,  
tras las lluvias**

Llegados a este punto, debemos hacer mención a las lluvias torrenciales de mediados del mes de octubre, que provocaron la inundación del sondeo y el desprendimiento de los perfiles, quedando especialmente afectado el perfil norte en el cual se abrió un agujero. No se pudo trabajar en el sondeo durante varios días. Finalmente se procedió a

la limpieza y el vaciado de todo el barro. Es probable que debido a estos hechos, se mezclaran materiales procedentes de los perfiles con los restos de la **UEC 012**, por lo que se diferenciaron las bolsas de materiales que se recogieron en la limpieza.

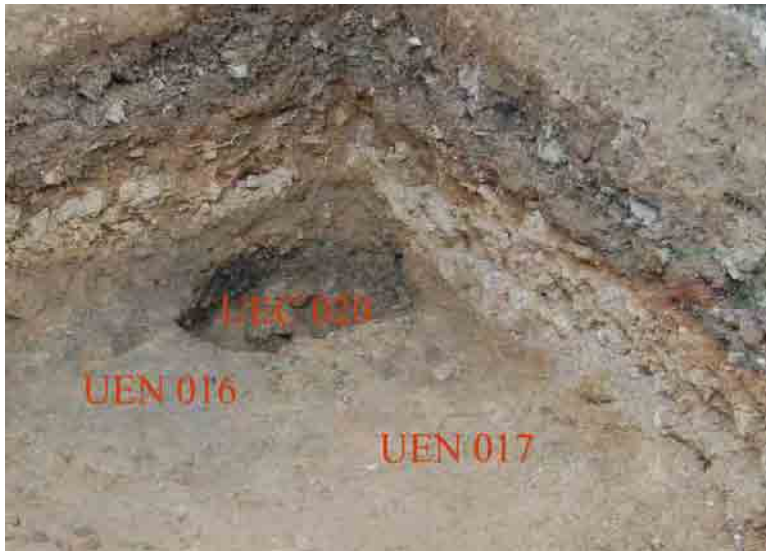
**Foto.— UEN/s 016 y 017, con la interfaz UEC 020**

La **UEC 020**, el interfaz de la esquina noroeste, tenía unas dimensiones aproximadas de 80 x 60 cm., aunque se metía por el perfil, por lo que sus dimensiones exactas no podemos conocerlas, aunque no debería ser mucho más grande dada la forma casi circular que presentaba. Relleno por **UEC 016**, cortaba a **UEN 017**. En cuanto al interfaz de la esquina noreste, **UEC 021**, presentaba una forma más rectangular, con unas dimensiones de 70 x 90 cm., aunque al igual que el anterior, se metía por el perfil, por lo que no podemos conocer sus dimensiones reales. Estaba relleno por la **UEC 019**, y cortaba a **UEN 017**.

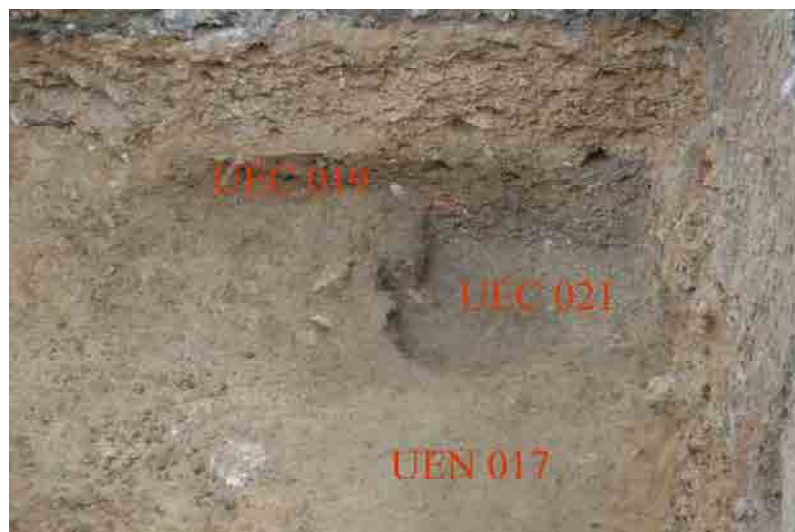
**Foto.— UE/s 017, 019 e interfaz UEC 021**

La capa de arcilla marrón, la **UEN 017**, tenía un espesor de entre 6 cm y 17 cm, siendo más potente cuanto más cerca del perfil sur, donde llegaba a alcanzar de media unos 15 cm. Al levantar este depósito, se identificó una capa muy parecida, pero más oscura y compacta, en la que se han documentado abundantes carbones. Su textura, aún siendo arcillosa, era más limosa que la anterior, distinguiéndose claramente de ella por su mayor compacidad. Contenía escasas intrusiones, las cuales se pueden adscribir todas ellas al periodo contemporáneo. Cabe destacar el contenido elevado, en relación con el escaso material cerámico, de fragmentos de metal y escorias que se han recuperado de este depósito. Se identificó esta nueva unidad como la **UEN 022**. Ocupaba una gran parte del sondeo, desde la esquina noroeste donde estaba cortada por la interfaz **UEC 020**, hasta la esquina sureste, pero no cubría el sondeo en su totalidad, ya que quedaba cubierto por la **UEN 023** en la parte noreste del sondeo, y aunque cubría en parte a la **UEN 024**, ésta afloraba en la esquina suroeste, quedando cubierta directamente por la anterior **UEN 017**.

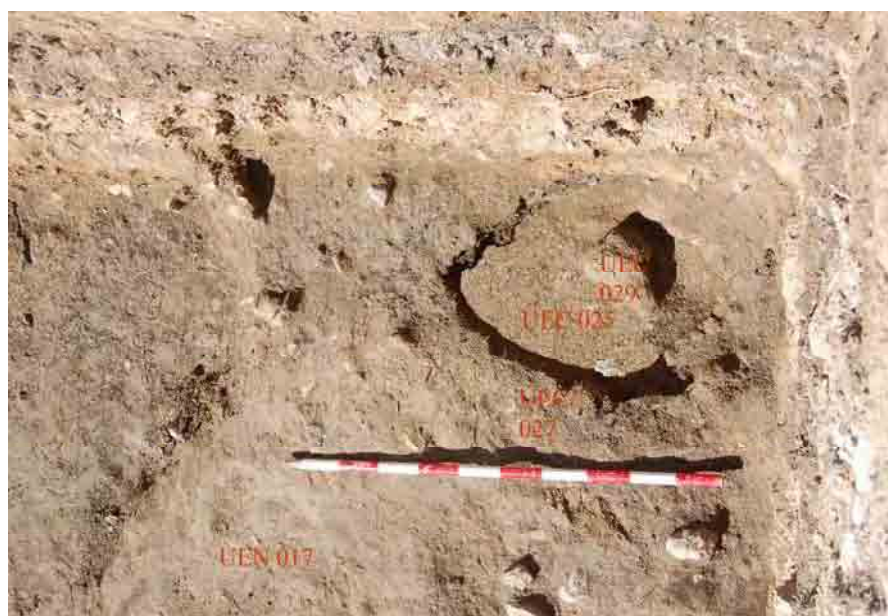
**Foto.— Estructura del horno (E 2) y UE/s anexas**

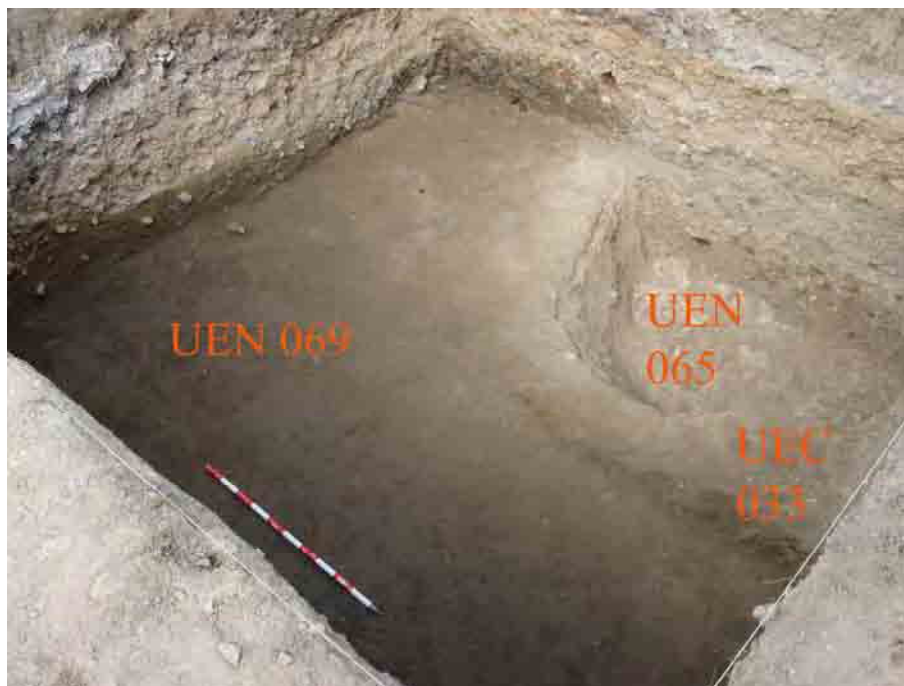
**Foto.— UE/s 033, 065 y 069**

Bajo las **UEN/s 024 y 034**, y también parcialmente cubierta por la **UEC 031**, se documentó una nueva capa de tierra oscura con abundante material, llamada **UEN 069**, que ocupaba la casi totalidad del sondeo, salvo en la zona donde estaba situada la cabaña y la cata que se realizó en su interior, ya que quedaba cortada por la **UEC 032**. Esta nueva capa, localizada a una cota de entre  $-1,93$  m y  $-2$  m, se trataba de un potente estrato de tierra limosa, de color marrón oscuro, casi negruzco, con mucho material. Con una compacidad media, en ella se han documentado abundantes intrusiones, sobre todo material de construcción, ladrillos y tejas, así como escoria de metal, pequeños fragmentos de metal y carboncillos. También se han recuperado algunos trozos de tejido orgánico y fragmentos de madera, que son recogidos junto a una muestra de ésta tierra. Este estrato cubría a dos depósitos distintos de tierra: la **UEN 070**, una tierra rojiza que ocupaba la casi totalidad del sondeo y a **UEN 071**, que se situaba en la esquina suroeste del mismo, y que presentaba una textura más limosa y un color mucho más oscuro y parecía estar rellenando un interfaz en esta esquina, identificado como **UEC 072**.

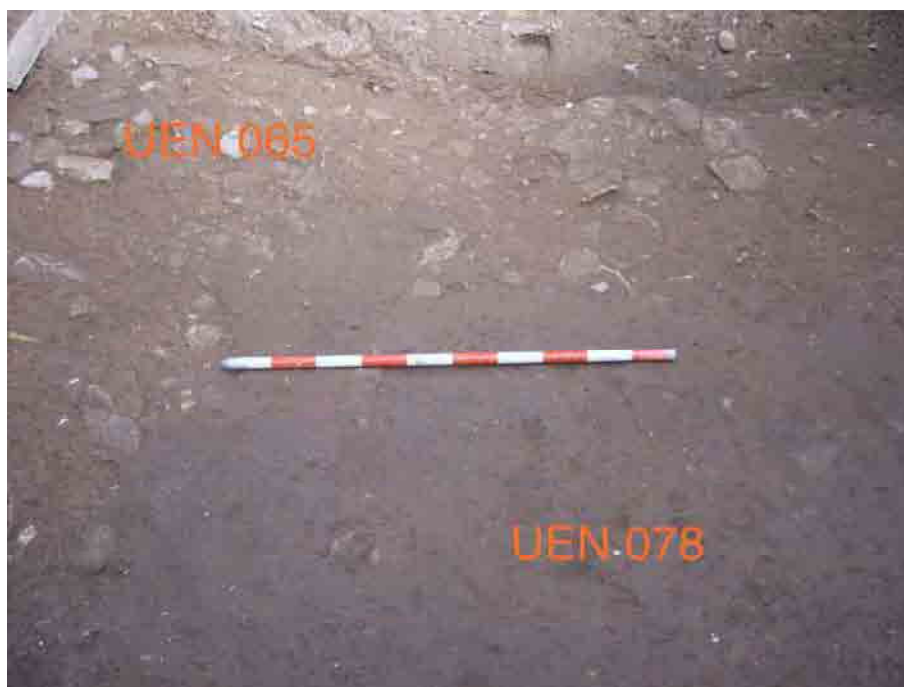
**Foto.- UEN/s 065 y 078**

Levantado todo el derrumbe correspondiente a lo que debieron ser los muros de la estructura, nos encontramos ahora con el derrumbe de tejas, que ya se identificara al hacer la cata en el suelo de la cabaña. Esta unidad, la **UEN 065**, era el resultado de un derrumbe de tejas mezclados con tierra y restos de tapial. La matriz era de un color marrón-negruzco, de tonalidad oscura, y textura limo-arcillosa, en el que hay que señalar su baja compacidad. Contenía un altísimo volumen de tejas, aproximadamente unos diecisiete sacos, así como algunos fragmentos de ladrillos, cerámica y hueso. Hay que destacar también la presencia ocasional de carbones, y abundantes nódulos de cal, así como pequeñas y medianas piedras y árido de pequeño y mediano tamaño. También se han recuperado de este estrato algunas piedras de mediano y gran tamaño que presentan trazos de haber sido trabajadas.

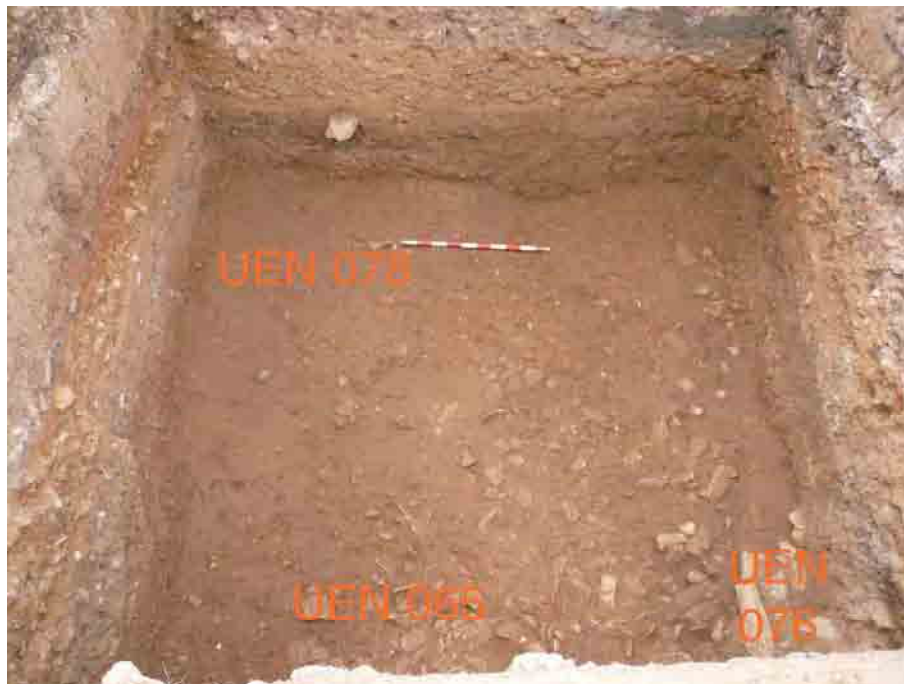
**Foto.— UEN 065 (derrumbe de tejas)**

El derrumbe de tejas, **UEN 065**, cubría a las **UEN/s 081, 082, 083, 084, 085 y 087**, además de al muro localizado junto al perfil oeste, la **UEC 079**, primera estructura altomedieval localizada en este sondeo, la **E 3**. Sobre este muro se identificaron algunas piedras que no correspondían al mismo, unidas por una tierra arcillosa. Esta unidad, la **UEN 080**, era una capa de tierra color marrón-anaranjado, de textura arcillosa y compacidad media, con presencia de árido de pequeño tamaño, algunos fragmentos cerámicos, material de construcción y alguna piedra. Estaba cubierta en parte por la **UEN 076**, y cubría a la **UEC 079** de la que en principio se pensó que formaba parte. Una vez limpio, se ha interpretado como el resultado del proceso de derrumbe, durante el cual algunas piedras cayeron y quedaron sobre este muro, aunque no debieran haber formado parte de él. Se desconoce su procedencia, si del mismo muro (**UEC 079**) o de alguna otra estructura cercana; no obstante hay que destacar que se trataba de piedras trabajadas bien escuadradas.

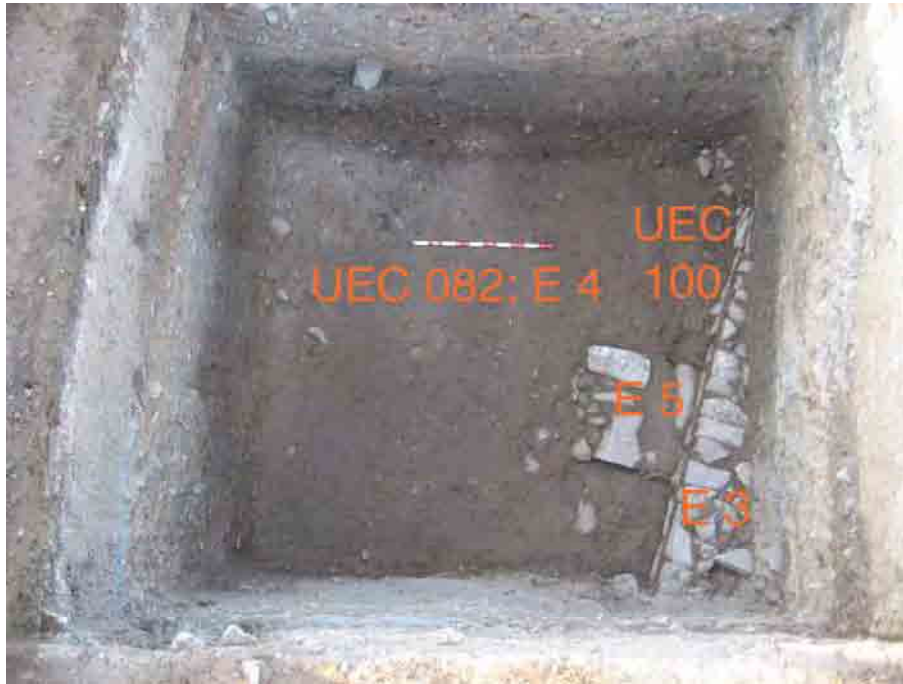
**Foto.— E/s 3, 4 y 5, y UEC 100**

Una vez que se levantó la **UEC 082** y las **UEN/s 090, 100 y 103** se documentó cómo el muro (**UEC 079, E 3**) quedaba colgado, confirmándose con ello que la **UEC 082; E 4** debía haber sido el nivel de suelo de la estancia durante una fase en la que además la cabecera de las **UEC/s 088 y 109 (E 5)** quedaban visibles, y posiblemente funcionasen también como nivel de suelo.

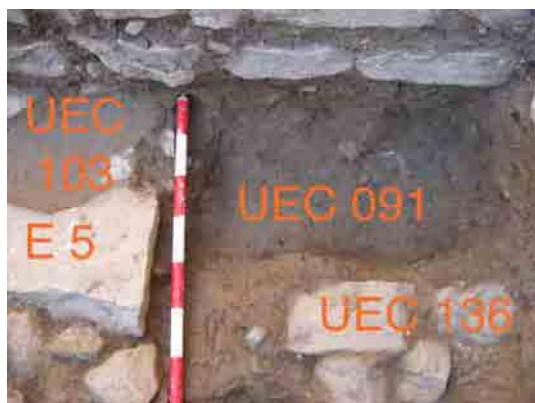
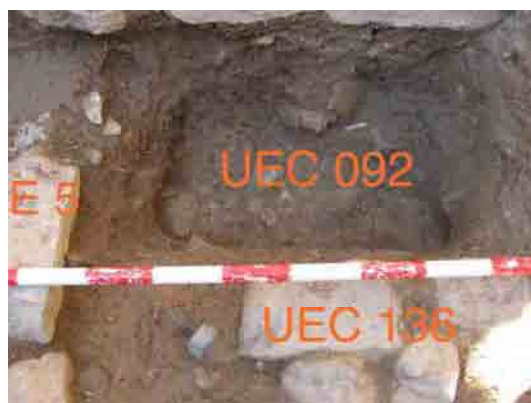
El primero de estos rellenos es la **UEC 091**, que aparece en la esquina noroeste bajo la **UEC 090**. Es un depósito de tierra marrón-grisácea con muchísimas inclusiones y una matriz arenosa, que se ha documentado a una profundidad de – 2,80 m. Este nivel estaba cubriendo a la **UEC 092**, una capa de tierra de textura mixta, de color marrón-grisáceo como el superior, pero con muchas inclusiones y presencia de árido de grano medio y pequeñas piedras, además de algunos fragmentos cerámicos y bastantes fragmentos de tejas.

**Fotos.— UEC/s 091, 092, 103 y 136, y E 5**

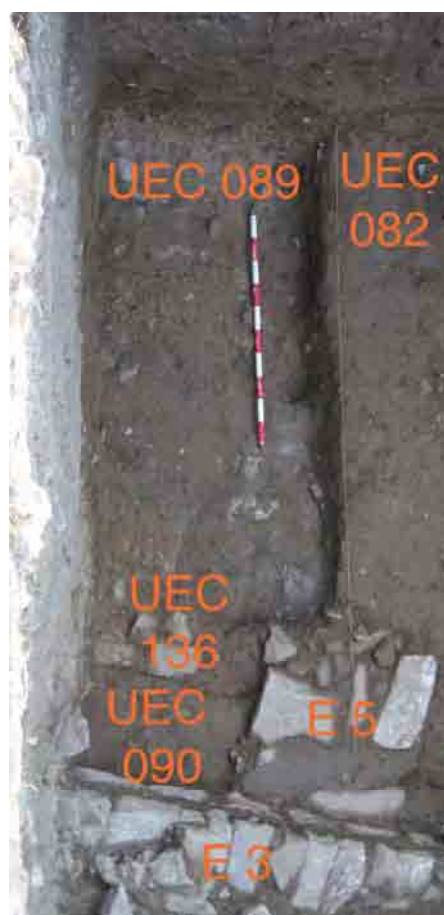
El más grande de estos estratos para la nivelación del nivel de suelo es la **UEC 089**. Es un depósito de tierra más suelta que la superior, con una baja compacidad, y de textura arenosa. De color primario gris, secundario marrón, y de tonalidad clara, presenta diferentes intrusiones y algunas manchas de ceniza, así como otras manchas de color azulado y nódulos de una cal muy dura y compacta de grandes dimensiones.

**Foto.— UEC/s 082, 089, 090 y 136, y E/s 3 y 5**

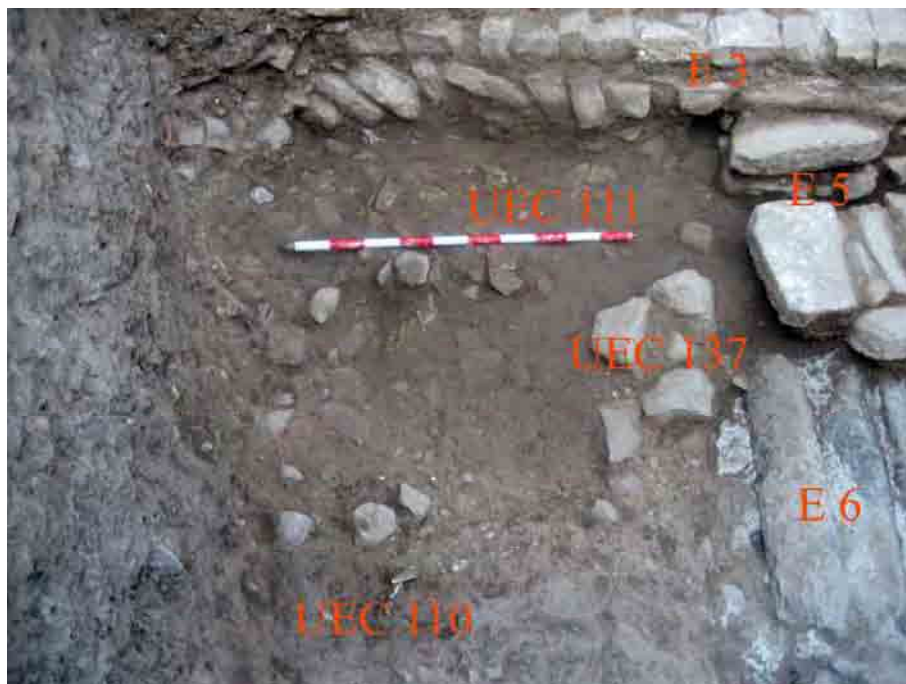
En la esquina suroeste, cubierto por la **UEC 100** y parcialmente por la **UEC 089**, se documentó un nivel de tierra con abundantes fragmentos de teja, algunos de mediano tamaño, que en un principio se identificó con un posible derrumbe de una fase anterior a la del **CE 2**. Denominado **UEC 111**, este estrato, que aparecía entre las **UEC/s 088 y 109 (E 5)**, aunque sin contacto con ellas, y el perfil sur, era un depósito de tierra color marrón rojizo, de tonalidad oscura, textura mixta y baja compacidad, que contenía pequeños nódulos de cal y carbones, así como alguna piedra de pequeño y mediano tamaño y escasos fragmentos cerámicos. Lo más destacado de este estrato son los numerosísimos fragmentos de tejas. Esta unidad, cubierta por las **UEC/s 089 y 100** como ya se ha dicho, estaba además bajo el muro, **UEC 079 E 3**, que se le apoyaba directamente. Está cubriendo a la **UEC/s 112 y 110**, esta última parcialmente. Esta unidad estratigráfica se documentó a una cota de entre – 2,70 m y – 2,73 m.

Foto.— **UEC/s 110, 111 y 137, y E/s 3, 5 y 6**

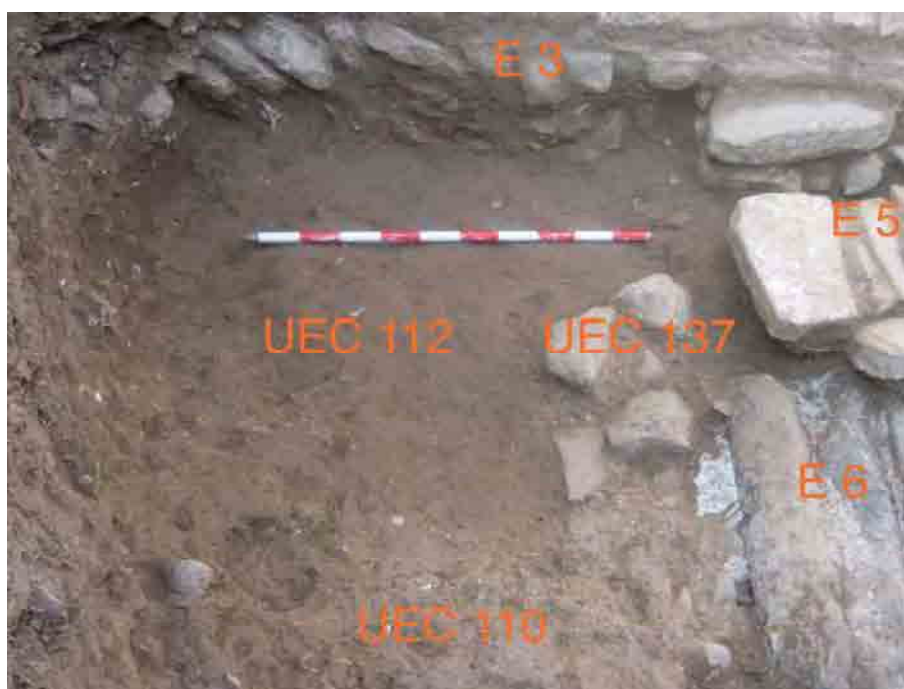
La **UEN 112** aparecía bajo el depósito de tejas en el sector suroeste del sondeo. Se trata de una capa de tierra de color marrón grisáceo, de una tonalidad media, con presencia de nódulos de cal y pequeños restos de carbón. Se han recuperado de ella abundantes fragmentos cerámicos, entre los que hay que señalar algunos vidriados, árido de grano fino y pequeñas piedras, y también algunas piezas de metal, entre las que hay que señalar un clavo casi completo. Quizás lo más significativo de este estrato sea una pequeña moneda, de apenas medio centímetro de diámetro y forma alargada un tanto irregular, que en un primer reconocimiento parece ser de cobre. Este depósito, que estaba cubierto por la **UEC 111**, cubría parcialmente a la **UEC 110** y totalmente a las **UEN/s 113 y 114**. Se documentó a una profundidad de entre – 2,78 y – 2,8 m.

**Foto.— UEC 110, 112 y 137, y E 3, E 5 y E 6**

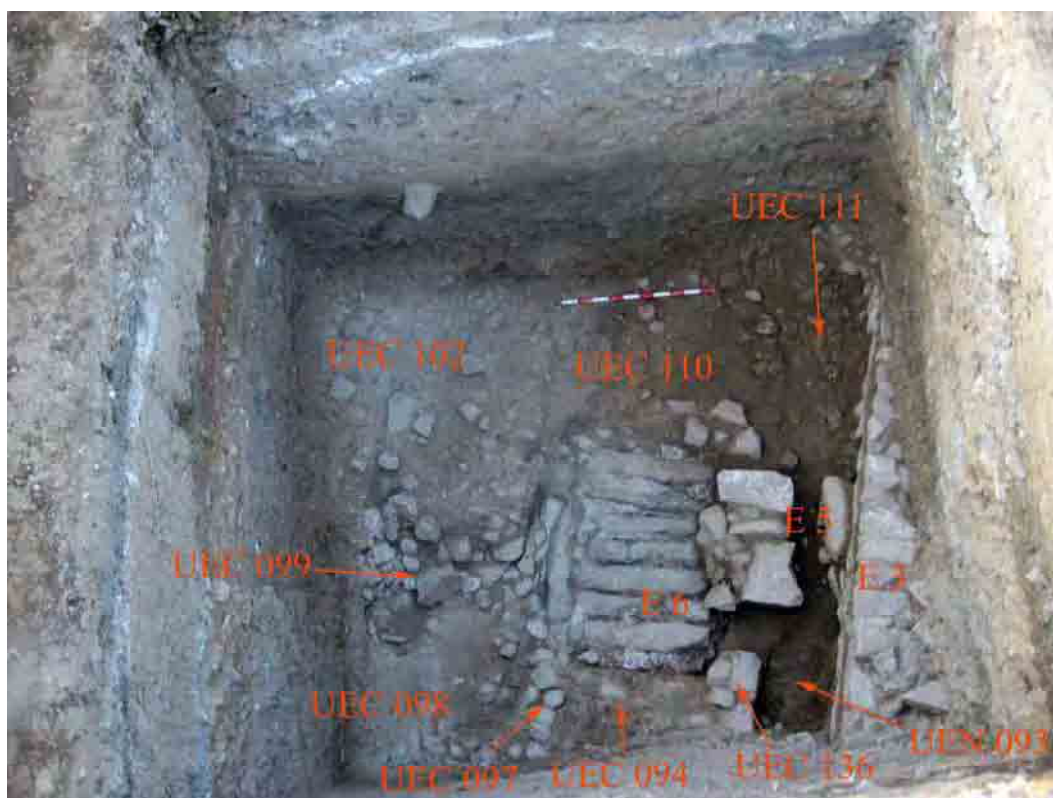
La **UEC 110**, que se extiende desde la esquina sureste por gran parte del perfil sur, era una capa de tierra muy parecida a la matriz de la **UEC 099**, pero sin las grandes piedras de aquella. De textura arenosa, y color marrón-grisáceo, de tonalidad clara, es una tierra suelta, de baja compacidad, que contiene tejas, huesos y cerámica. Hay que señalar una plaza metálica, de unos 15 cm de longitud, que se ha podido recuperar de este nivel. Se documentó a una profundidad de entre  $-2,62$  m y  $-2,66$  m, descendía en dirección oeste, hasta alcanzar una cota de  $-2,7$  m. Cubría a las **UE/s 113 y 116**.

**Foto.—** UEC/s 094, 097, 098, 099, 102, 110, 111; UEN 093 y E/s 3, 5 y 6

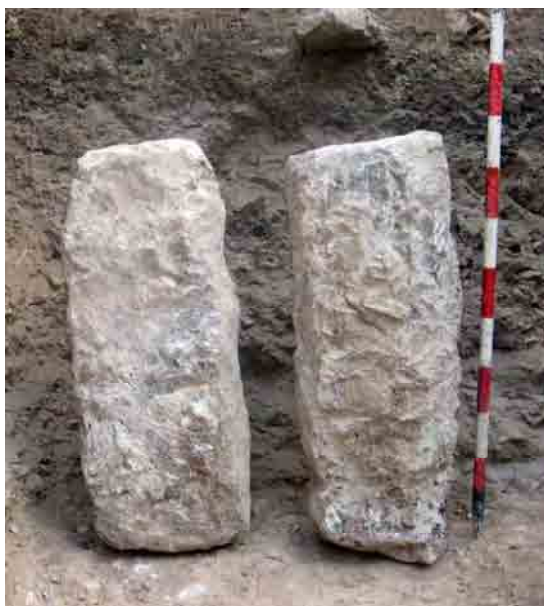
Las grandes piedras que conformaban la estructura, la **UEC 123**, parecen ser de yeso geológico. Son un conjunto de siete piedras bien escuadradas, de forma rectangular, con unas dimensiones regulares, con un largo de 84 cm., un ancho de entre 32 cm y 34 cm, y una altura de 16 cm, aproximadamente todas ellas. Estaban unidas por un mortero blanco muy duro, la **UEC 095**.

**Foto.— Piedras de la tumba en el momento de ser extraídas (UEC 123)**

En conjunto, la estructura medía entre 1,30 m y 1,35 m de largo, por entre 1,04 m y 1,12 m de ancho. Estas dimensiones se hacen incluyendo a la **UEC 096**, el conjunto de una piedra y un fragmento de otra que limita la estructura al este y que quedan dispuestas transversalmente respecto a las otras siete, cuyas dimensiones son coincidentes, teniendo el fragmento aproximadamente la mitad que las otras. Esta estructura estaba orientada de suroeste a noreste, la misma orientación que las **UEC/s 088 y 109 (E 5)**. No guarda una relación exactamente paralela respecto al muro (**UEC 079**), quedando desviada esta estructura algunos grados en dirección noreste. Las dimensiones de la piedra más grande son de 73 cm x 16 cm x 27 cm, y de la pequeña, la fragmentada, sus dimensiones son 33 cm x 15 cm x 25 cm. Hay que señalar que la **UEC 096** se apoyaba en las **UEN/s 119 y 127**, sirviendo de límite al espacio de la primera tumba, y la que posteriormente se documentaría en el perfil este (**CEF 2**).

Por último, con respecto a los grandes orostatos (**UEC/s 123 y 096**) hemos de señalar que aunque en su mayor parte estaban cubiertos por el mortero de cal, en algunos puntos se apoyaban directamente sobre los depósitos que han sido cortados para introducirlas.

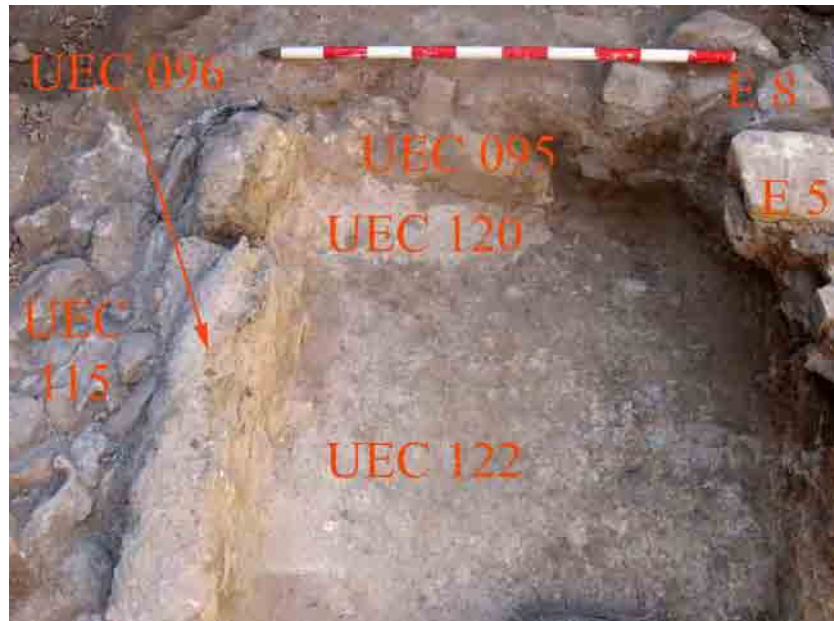
Al levantar los grandes orostatos y la cal que los unía, se pudo documentar una fina capa de cal en polvo, no grasa, como las **UEC/s 095 y 120**, y de las cuales se distinguía por su textura más suelta y su bajísima compacidad. Esta fina capa de cal en polvo, identificada como la **UEC 122**, parece ser un preparado sobre la que se apoyaban directamente las grandes piedras; un preparado que se realizó sobre las unidades que conformaban la primera fase de la tumba, pues cubría directamente al nivel de tejas (**UEC 126**), a la tierra que cubría el cuerpo (**UEC 121**) y al nivel en el que se excavó la fosa (**UEN 119**) que era el que realmente aguantaba a las piedras puestas en asta. Esta fina capa de cal se documentó a una cota de entre  $-3\text{ m}$  y  $-3,04\text{ m.}$ , y apenas llegaba a  $1\text{ cm}$  de espesor.

**Foto.—** UEC/s 095, 096, 115, 120 y 122, y E/s 5 y 8

Todas estas unidades que acabamos de describir (**UE/s 094, 095, 096, 097, 120, 122, 123, 136 y 137**) forman parte de lo que consideramos la segunda fase de la tumba, que se ha individualizado como la **E 6**. Al levantarlas, se pudo documentar el relleno original en el que se había excavado la tumba, el cuerpo y el relleno que lo cubría y una estructura originaria de tejas que debía cerrar el conjunto, un conjunto que ha sido identificado como la **E 7**, formando parte, eso sí, del mismo conjunto estructura funerario, el **CEF 1**. Todas estas unidades que conformarían la fase más antigua de la tumba (**UE/s 119, 121, 124, 125 y 126**) han sido posible documentarlas mucho mejor junto al perfil norte, bajo la **UEN 094**, ya que hasta aquí no llegaba la estructura de las grandes piedras que eliminaría a todas estas unidades. Al levantar las piedras quedó, a modo de pequeño testigo, un conjunto de depósitos que permitió documentar correctamente la secuencia. Hay que señalar que estas unidades cubrían la parte baja de las piernas y los pies del cuerpo que posteriormente se identificaría; esto es, la tibia, la fíbula, el peroné, el tarso, los metatarsos y las falanges.

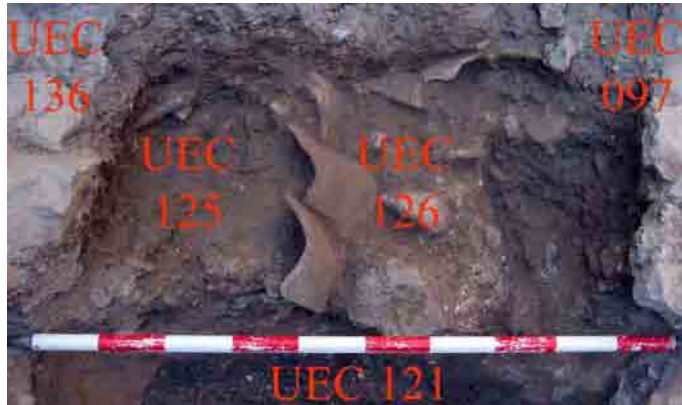
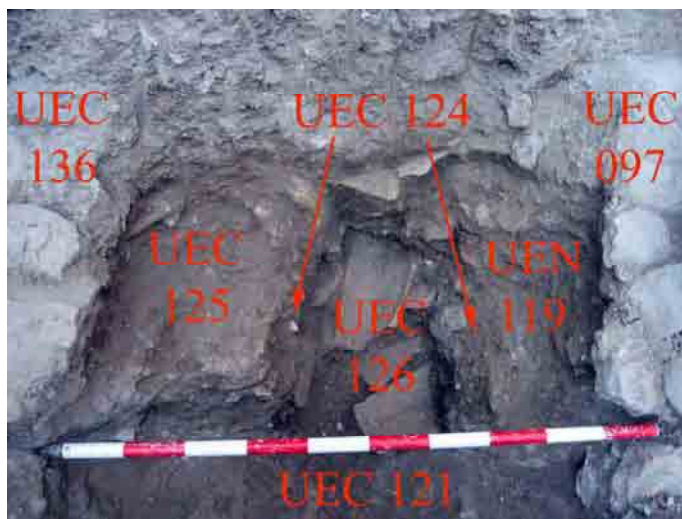
**Fotos.— Testigo que quedó junto al perfil norte, no afectado por la reforma de la tumba, en el que se puede observar la primera fase de la tumba y la cubierta de tejas. UEC/s 097, 119, 121, 124, 125 y 136**

**UEC 125**, y casi en su totalidad por la fina capa de cal en polvo, **UEC 122**. Estaba cubriendo el relleno **UEC 121**, y se apoyaba en el límite entre el interfaz **UEC 124** y la **UEN 119**, cubriendo parcialmente a ambas. Estas tejas aparecían en varios puntos hundidas y rotas, e igualmente hay que señalar que no se han documentado por la totalidad de la tumba. Son abundantes, e incluso conformando una doble capa, junto al perfil norte, allí donde no llegaba la estructura de grandes piedras, mientras que bajo ésta y las capas de cal (**UEC/s 120 y 122**) las tejas escaseaban, pudiendo documentarse algunas hundidas y pegadas al perfil del interfaz (**UEC 124**), donde quedaron incluso unidas por la propia cal que se depositó sobre ellas. Estas tejas debieron configurar, muy probablemente, la primera tumba que posteriormente sería reformada.

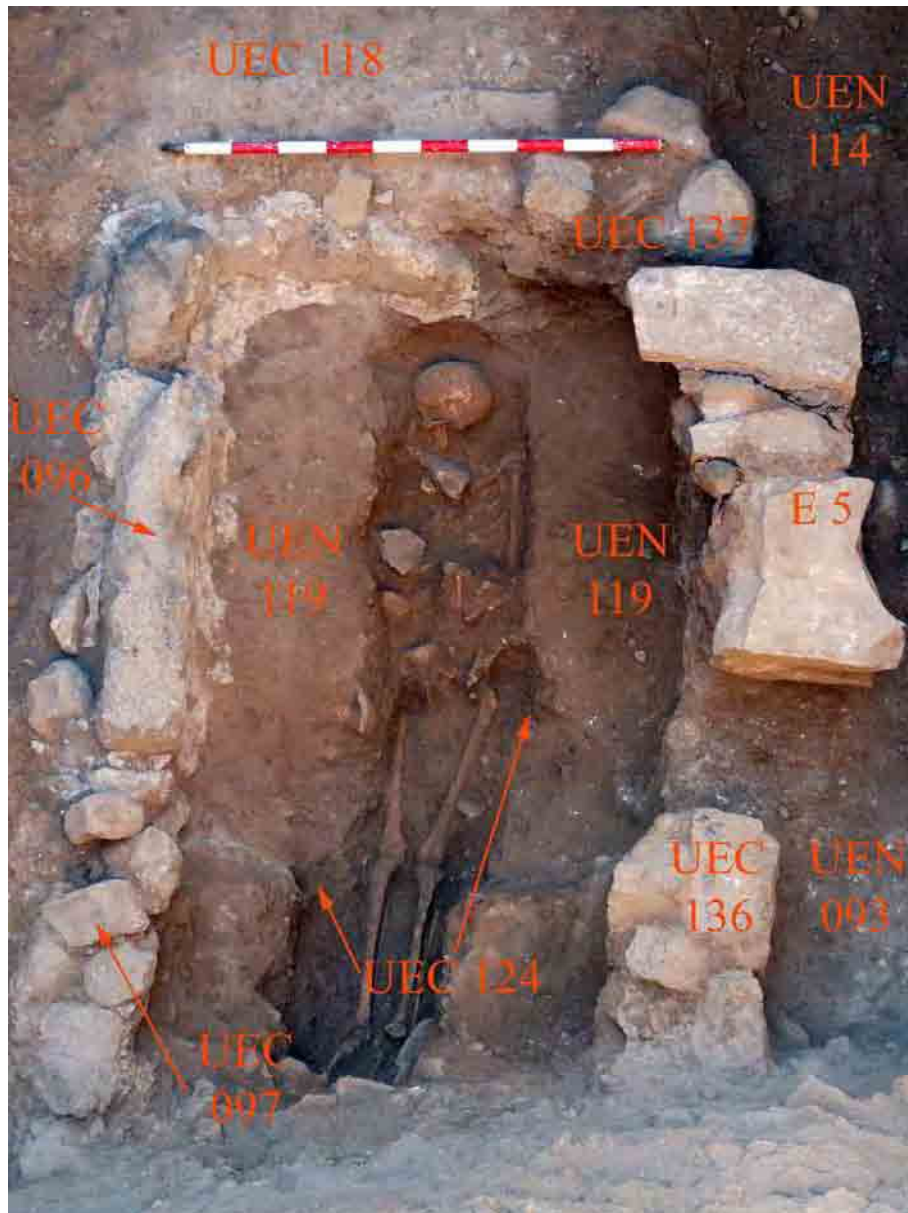
**Foto.— Restos óseos humanos del CEF 1.**  
**UEC/s 096, 097, 118, 124 y 137, E 5, y UEN 094, 114 y 119**

En el interior de este interfaz, y cubierto por el relleno **UEC 121**, se localizaron finalmente los restos óseos de un cuerpo humano. El cuerpo está en decúbito lateral derecho, con el cráneo vuelto hacia el sureste, las piernas paralelas ligeramente separadas, y los pies también girados, en este caso más bien hacia el este. Quedaba ligeramente inclinado, estando la parte del cráneo y los huesos torácicos más elevados, y los miembros inferiores y pélvicos más hundidos. La posición de los brazos era un tanto irregular: uno lo tenía cruzado por la espalda, sobrepasando levemente el nivel de la cadera, y el otro lo tenía flexionado y cruzado sobre el pecho, de forma que la mano quedaba a la altura del esternón.

En general, el cuerpo se conservaba en bastante buen estado, especialmente los huesos de las extremidades y el cráneo. La parte torácica era la peor conservada, a pesar de lo cual debemos señalar que se ha podido documentar el esternón casi completo, y un

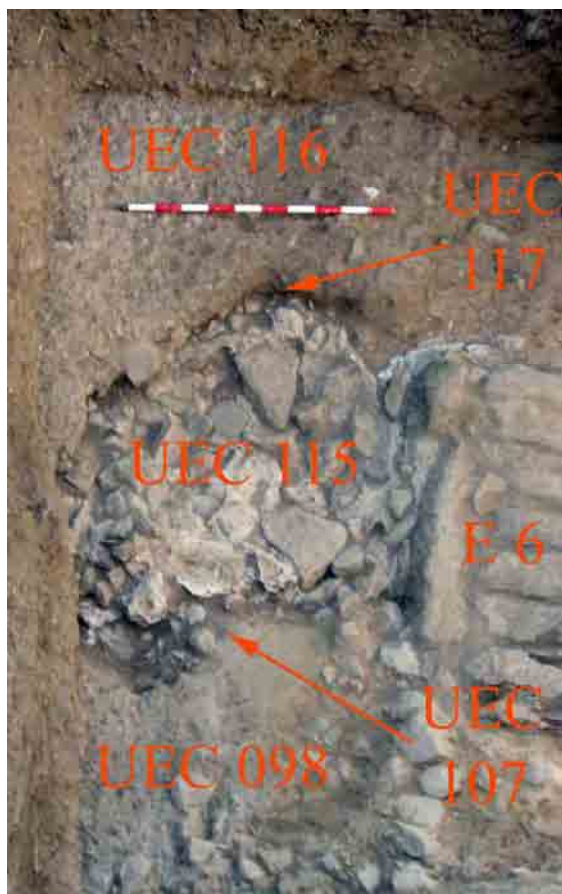
**Foto.— UEC/s 098, 107, 115, 116 y 117, y E 6**

Como ya hemos señalado, esta **UEC 115** estaba conformada además de por el mortero por grandes piedras, la mayoría de las cuales aparecían bien escuadradas, de forma paralelepípeda teniendo la totalidad de sus caras trabajadas. La mayor parte de estas piedras trabajadas son más alargadas que altas, teniendo una forma casi plana. También incluía este depósito algunos fragmentos cerámicos, en su mayoría de grandes dimensiones, y algún fragmento de ladrillo.

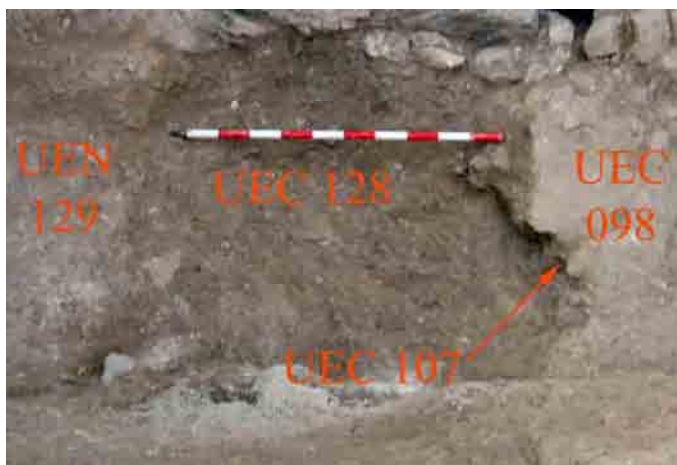
**Foto.— Detalle de las UEC/s 098, 107 y 128, y la UEN 129**

La **UEC 128** es un depósito de tierra con muchas inclusiones a base de pequeñas piedras rodadas, a modo de pequeños cantos de río. De textura arenosa, y con árido de grano fino y medio, esta unidad tenía un color beige-grisáceo de tonalidad clara. Junto a los cantos rodados, aparecen también algunas más angulosas, y también fragmentos de cerámica, con algún vidriado muy grumoso, de color mostaza, que en un primer reconocimiento parecen poder datarse en el siglo IX. Aunque no ha sido documentado al interior de la fosa, no ha sido cortado por el interfaz **UEC 117**, sino que no llegaba hasta este extremo, quedando más limitado su espacio a la esquina sureste, y metiéndose tanto por el perfil sur como por el este, por lo que no ha sido posible documentarla en su totalidad. Esta unidad cubría a la **UEN 129**.

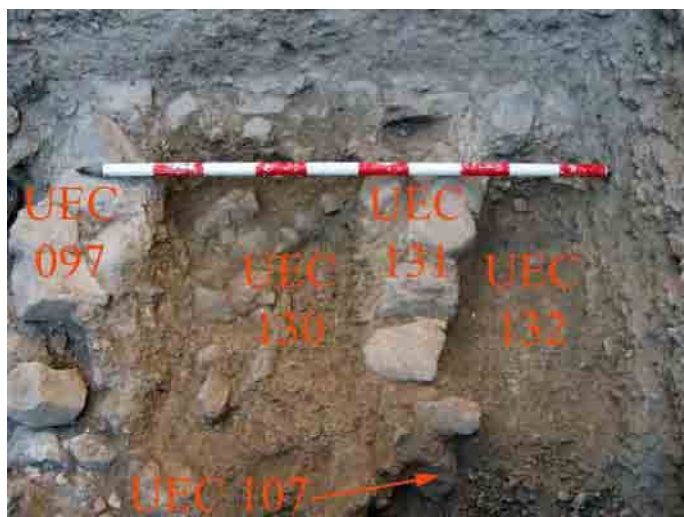
Foto.— UEC/s 097, 130, 131 y 132 y detalle del interfaz UEC 107

Al levantar esta unidad, se documentó una pequeña construcción a base de piedras de mediano tamaño (**UEC 131; E 11**) que separaba dos depósitos distintos, al oeste la **UEN 130** y al este la **UEC 132**. En cuanto a la estructura **E 11**, es un conjunto de seis piedras calizas de mediano tamaño, unidas con un mortero terroso pobre en cal, de color beige claro y que aparece cortado por el interfaz, **UEC 107**. Esta estructura separaba dos espacios en la esquina noreste que tenían un comportamiento estratigráfico totalmente distinto, documentándose diferentes depósitos en ambos espacios. Cubría a la **UEN 143**. Vamos a empezar por el que queda más al oeste, entre esta **UEC 131** y la **UEC 097**. En este espacio, de aproximadamente 50 cm, se levantaron varios depósitos, sin que se documentara nada de extraordinaria relevancia bajo ellos, a diferencia del otro espacio como ya veremos. Aquí, bajo la **UEN 098**, se pudo documentar la **UEN 130** a una cota de  $-2,85$  m. Se trata de un depósito de tierra con abundantes piedras de mediano tamaño y árido de grano medio. De textura arenosa, color marrón-anaranjado y tonalidad media, hay que destacar de él la presencia de fragmentos de mortero naranjas iguales a la **UEN 094**.

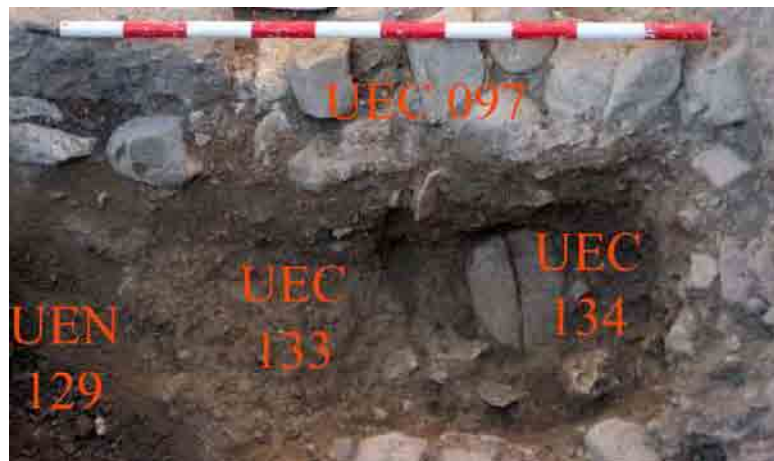
**Foto.— UEC/s 097, 133, 134 y UEN 129**

La **UEN 134** es un nivel de tejas dispuestas horizontalmente, que se ha documentado bajo las **UEN/s 130 y 133** a una profundidad de  $-2,89$  m. Este estrato buzaba en dirección sur, hasta perderse sin llegar a estar cortado por la interfaz **UEC 107**, mientras que era más ancho cuanto más al norte, metiéndose por este perfil, no siendo posible documentarlo en su totalidad. No podemos afirmar que este nivel de tejas sea una unidad constructiva, ya que, aunque en principio pudiera atribuirse a una tumba, no se han encontrado en su interior resto óseo alguno, sino tan solo una nueva unidad estratigráfica, la **UEN 135**.
