## Justificación de la campaña de 2007

La campaña desarrollada durante los meses de septiembre a diciembre de 2007 corresponde a lo previsto en la «Memoria general del proyecto “La ciudad de Madinat Ilbira”». En ella se especificaba, tras haber actuado en la anterior, correspondiente al año 2005 en la zona de la denominada «alcazaba», que se sitúa en el llamado «Cerro de El Sombrerete», la necesidad de analizar el área llana. Como es bien sabido en el siglo XIX Manuel Gómez Moreno<sup>1</sup> intervino en ella, alcanzando a documentar en una parte de la misma la mezquita de la ciudad altomedieval. Merece la pena un breve comentario acerca de lo que se evidenció por acción del erudito granadino y de la comisión que se encargó de la defensa del yacimiento.

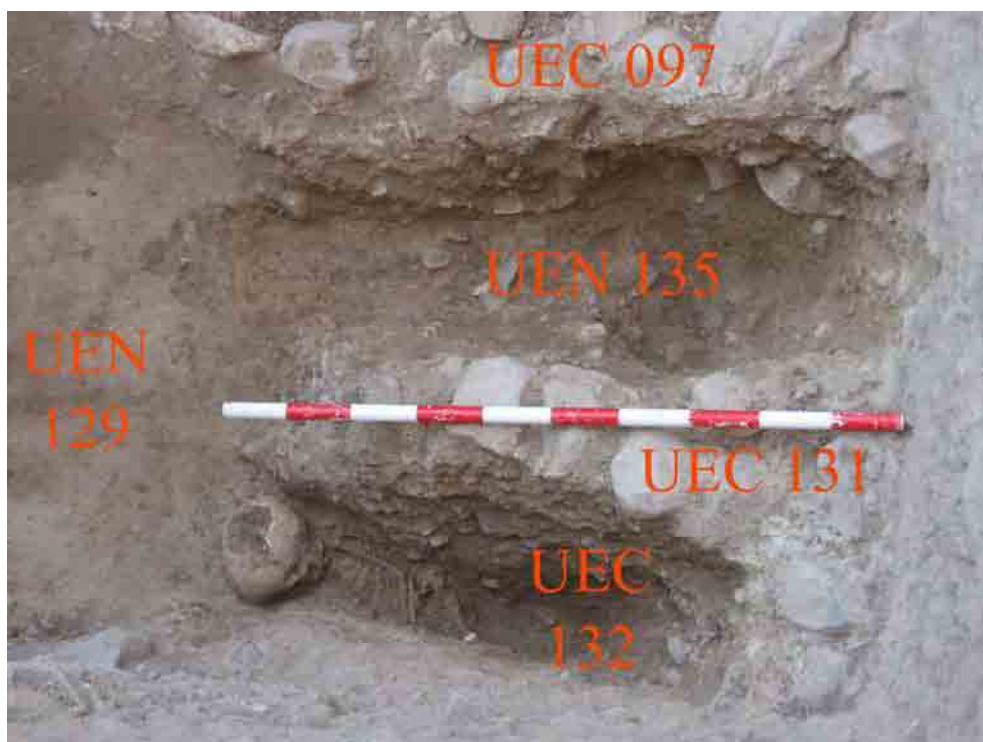
**Foto.— Detalle del CEF 2. UEC/s 097, 131 y 132, y UEN/s 129 y 135**

Los restos óseos del cuerpo se han hallado en decúbito lateral derecho, con el cráneo vuelto hacia el sureste, las piernas paralelas ligeramente separadas, y los pies también girados, en este caso más bien hacia el este. Quedaba ligeramente inclinado, estando la parte del cráneo y los huesos torácicos más elevados, y los miembros inferiores y pélvicos más hundidos. Tenía el brazo izquierdo ligeramente flexionado a la altura de la cadera, metiéndose los huesos de la mano por el perfil, al igual que ocurría con las falanges de los pies. El cráneo quedaba justo en el límite del interfaz **UEC 107**, sin que en principio parezca haber sido afectado por este.

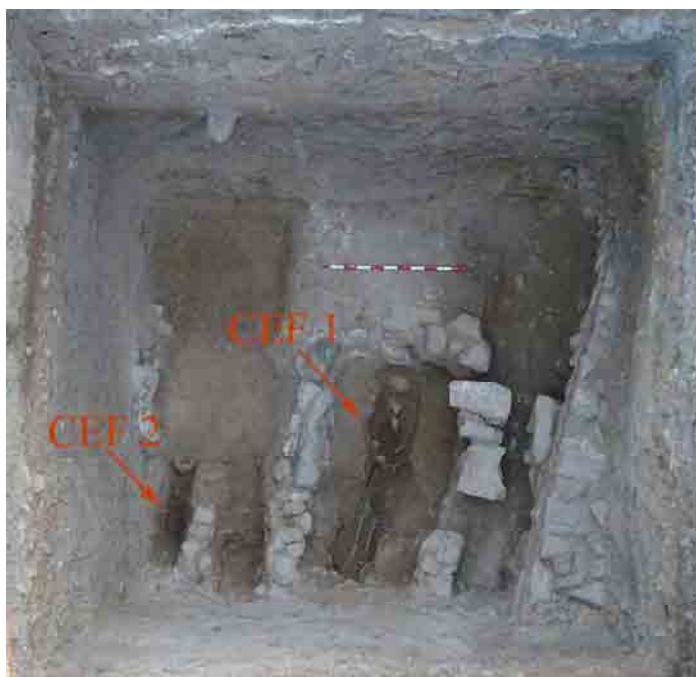
**Foto.— CEF/s 1 y 2**

La primera fase estaría constituida por las tumbas originarias (**CEF 2** y **CEF 1** en su primer momento), que se emplazan en un espacio en el que, en principio, no había ninguna otra estructura o al menos no se ha localizado en este sondeo. Las fosas se han llevado a cabo cortando una serie de depósitos con material antrópico pero de origen natural (**UEN/s 119** y **127**). Un primer reconocimiento de este material, fundamentalmente la cerámica, aunque contamos también con algunas piezas metálicas, nos permite fechar el momento en el que se realizan las tumbas, en torno al siglo IX.

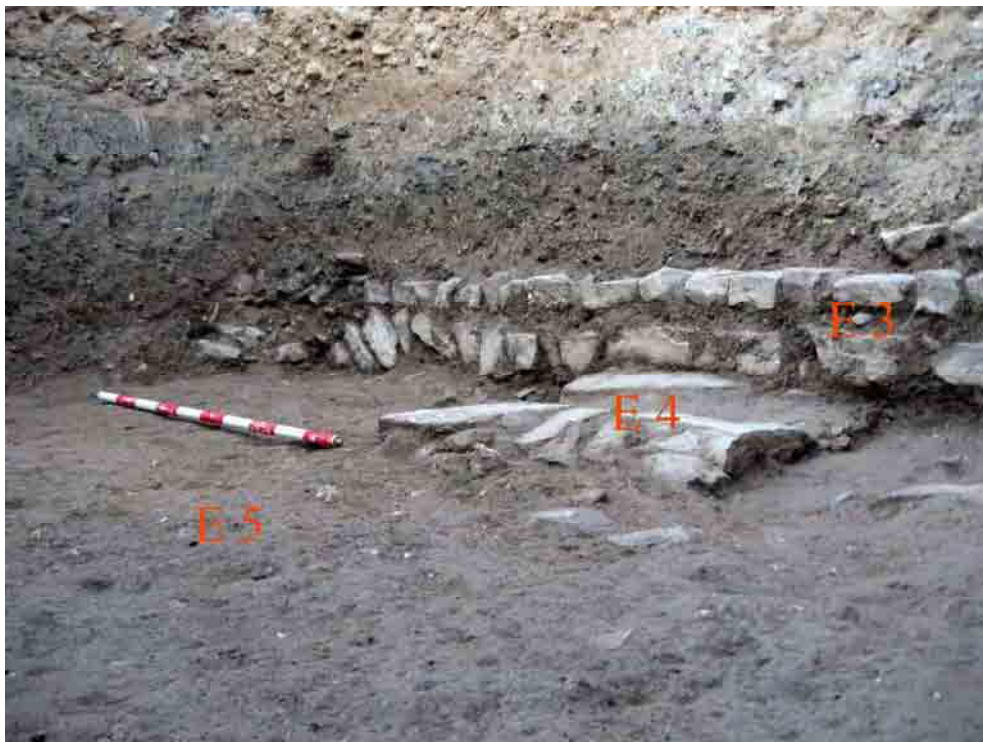
**Foto.— Estructuras que componen la fase 3. E/s 3, 4 y 5**

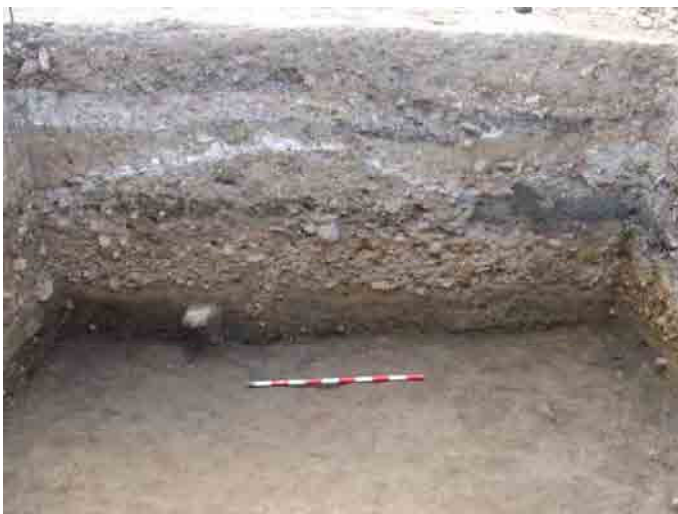
**Foto.— Detalle del perfil sur en el que se pueden observar los distintos depósitos que forman las fases 6, 7 y 8**

Finalmente, la última fase que se ha individualizado en este sondeo es la vigente en el momento en el que se comenzó la excavación, que está constituida por una sucesión de niveles de cultivo (**UEN/s 001, 007, y 008**) que alternan con niveles de relleno antrópicos (**UEC/s 002, 003, 004, 005, y 006**). Estos depósitos se parecen mucho a otros similares que se han podido localizar algunos metros en dirección norte, que no habrían quedado sepultados aún.

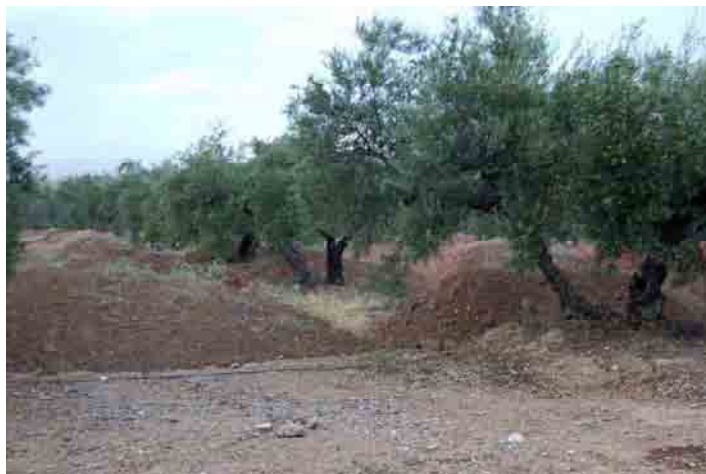
**Foto.— Depósitos de escombros y rellenos localizados en el olivar, al norte del sondeo**

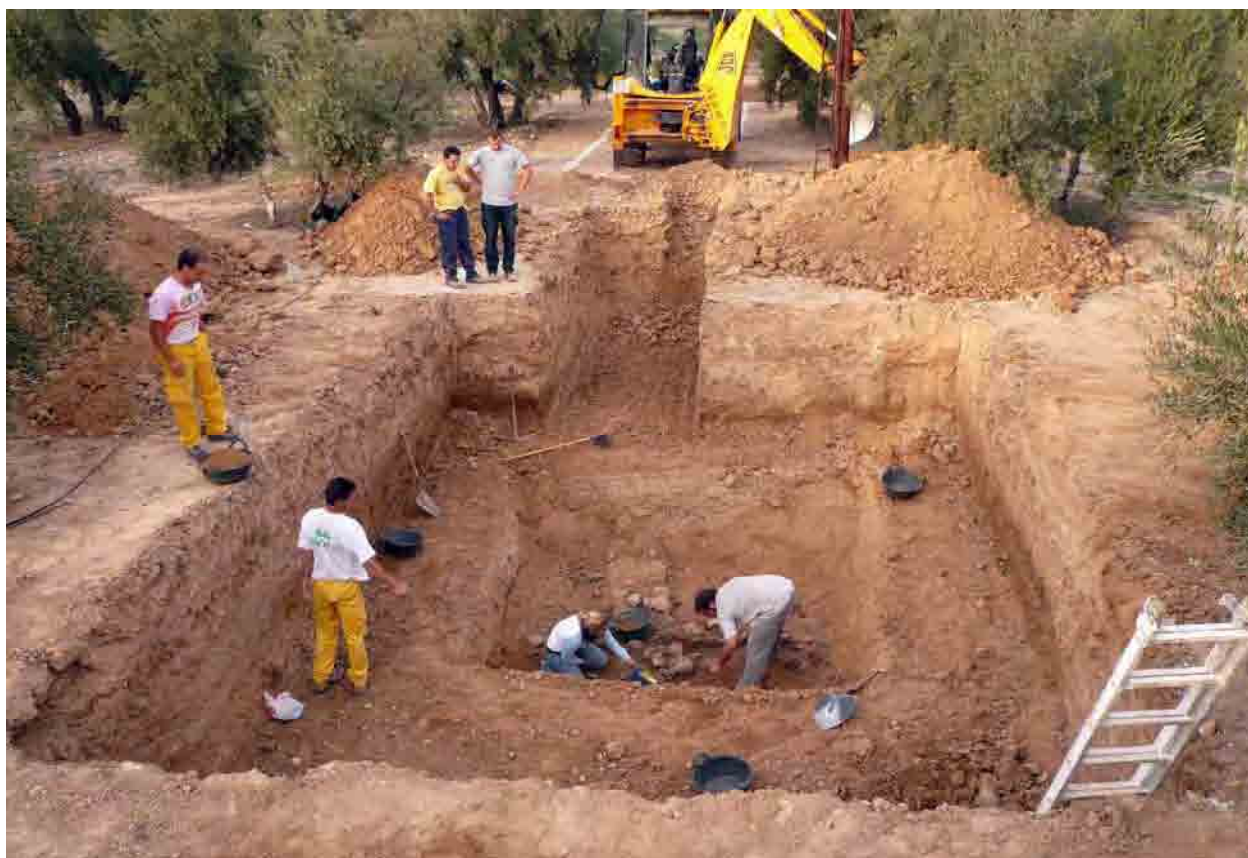
**Foto.— Proceso de excavación de los rellenos con medios mecánicos**

Una vez que hubimos reflexionado sobre estos datos, se eligió intervenir con una máquina excavadora para rebajar hasta una cota que nos aseguraba no tocar los niveles arqueológicos. La zanja que unía los dos sondeos se planteó con una longitud de 19 m y un anchura de 2 m. Tras un seguimiento minucioso, se llegó a una cota que variaba entre – 2,18 m en la proximidad del Sondeo 1200 y – 1,33 m en la proximidad del Sondeo 1300.

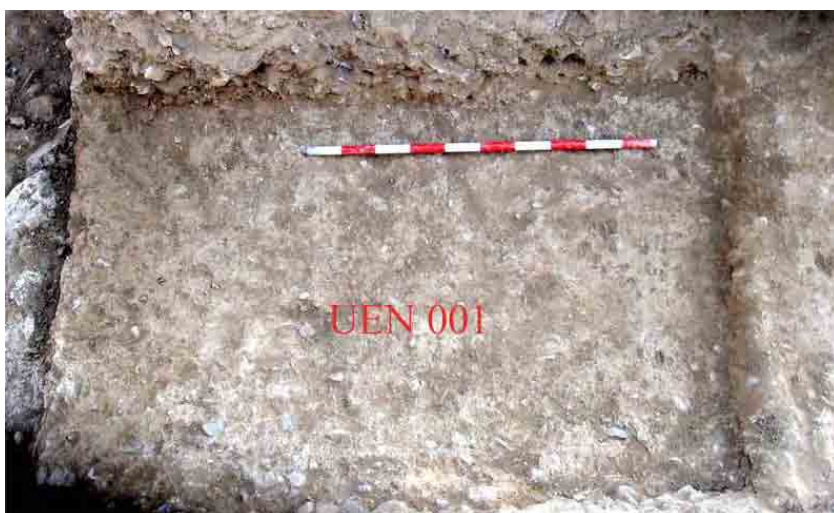
**Foto.—Aspecto del sondeo una vez retirada la UEN 001**

La primera capa de tierra se componía de una mezcla de diversas capas generada por el movimiento de tierra de la máquina, por lo que se consideró más prudente unificarla en una UEN y descartarla para la secuencia estratigráfica. Así, esta **UEN 001** se compone de una matriz limo-arenosa, de color marrón pardo rojizo, abundantes intrusiones de piedra redondeada mediana y pequeña e inclusiones varias de tejas y cerámicas, aunque no muy abundantes. Su cota de inicio se sitúa a una profundidad los entre los -1,33 m, al norte y los -1,46 m, al sur, y se detectó el interfaz de inicio de la siguiente unidad entre los -1,57 m y -1,58 m de profundidad, tratándose de una separación bastante neta y lisa. La **UEN 001** se perdía en el límite sur del sondeo, pero la matriz básica de la misma puede asumirse a la **UEN 013** del Sondeo 1300, que es la que se aprecia en el lugar de la **UEN 001** en los perfiles este y oeste de la zanja. Naturalmente, también coincide estratigráficamente al norte del sondeo, aunque en el momento de la excavación del Sondeo 1500-A ya ha sido eliminada del Sondeo 1300.

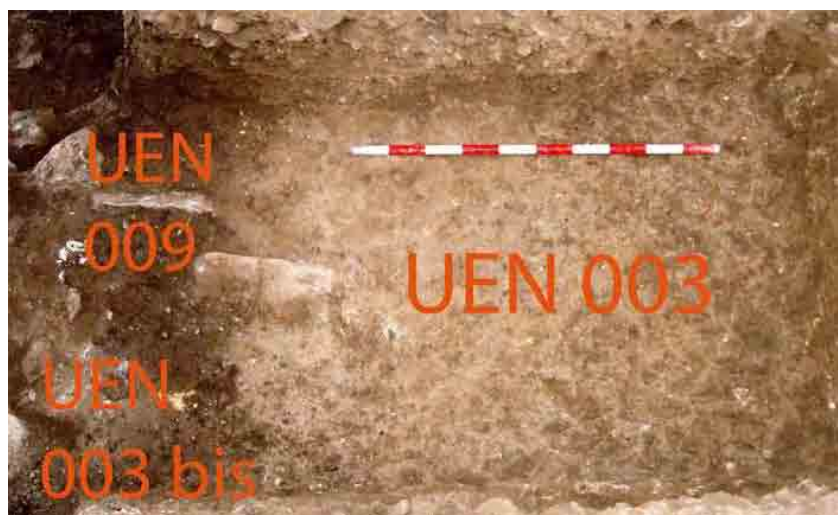
**Foto.— Superficie de la UEN 003, tras retirar la UEN 002. A la izquierda, extremo norte del sondeo, se aprecian la UEN 009 (al oeste) y la UEN 003 bis (algo más clara, al este), delimitadas por el muro E1, que comienza a aparecer**

La **UEN 003** tiene una matriz limo-arenosa de color marrón-grisáceo de tonalidad oscura, con abundantes fragmentos, muy pequeños, de teja y cerámica, y algunos nódulos de cal. Esta **UEN 003** cubre parcialmente a la **UEC 004**, pero sobre todo se apoya en ella a ambos lados, por lo que podríamos postular que, al menos parcialmente, está formada por el derrumbe del tapial del muro. Tiene una potencia relativamente escasa, de en torno a 20 cm, en algunos puntos de 15 cm. Continúa en los perfiles este, oeste y sur, mientras que al norte se extiende como la **UEN 016** del Sondeo 1300. Es necesario recordar que en este sondeo esta **UEN 016** existe solamente al este del muro **UEC 015; E1**, luego podríamos proponer que sucede lo mismo con la **UEN 003**. Este extremo no es demostrable con el área excavada, puesto que, como veremos, la única zona en la que podríamos comprobarlo, al oeste de la **E1**, sólo se excava en una mínima parte al norte del sondeo.

Tras retirar la **UEN 003** quedaba clara la **UEC 004** (única componente de la **E1**), que constituye un muro de piedras trabajadas toscamente, de tamaño medio y grande, unidas con un mortero de tierra con poca cal. Tiene éste unas dimensiones en planta de 1,55 m de longitud máxima (sin contar con la extensión en el Sondeo 1300) y de 0,45 m de anchura. Las piedras observadas oscilan entre las medidas máximas de unos 20 cm por 40 cm por 10 cm y las mínimas de 20 cm por 5 cm por 5 cm. Su altura es muy escasa, no quedando más que una hilada de piedras a la vista, de entre 10 cm y 5 cm de altura. Sin embargo, teniendo en cuenta que es continuación del muro **E 1** del Sondeo 1300, seguramente se habrían encontrado más hiladas de haber continuado excavando. En su

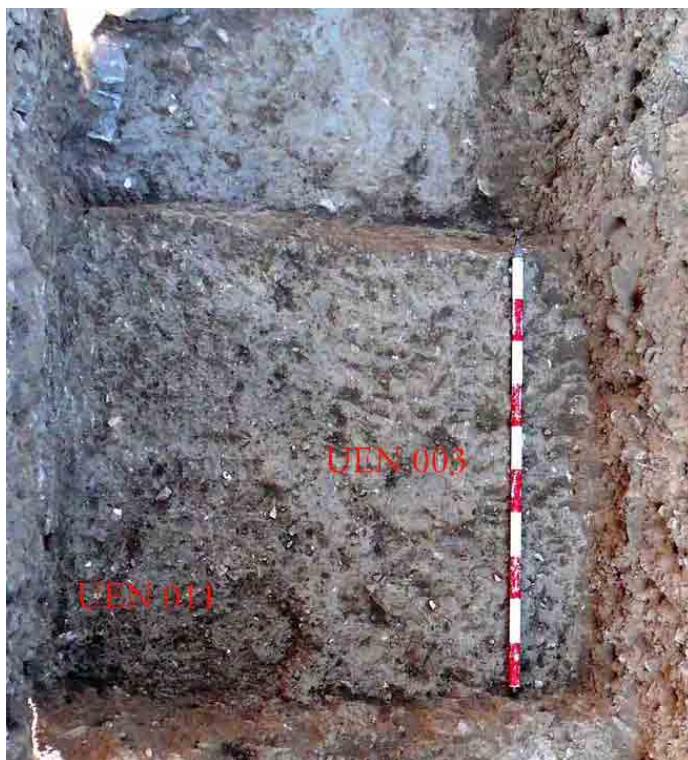
**Foto.— Ampliación hacia el sur del sondeo, a la profundidad de la superficie de la UEN 003. El único rasgo destacable es la UEN 011, cuya huella puede observarse en la esquina inferior izquierda (suroeste) de la imagen.**

Es el momento de hablar de la ampliación sur del sondeo. En ella se documentó sin ninguna interrupción seria la misma secuencia estratigráfica hasta la **UEN 003**, en cuya superficie apareció una sola irregularidad. En la esquina suroeste, donde se esperaba encontrar la continuación del muro **UEC 004** o la jamba opuesta, se documentó un estrato somero de tierra arenosa de color marrón claro y sin ninguna intrusión. Su potencia era aproximadamente de unos 10 cm, (cota superior de entre  $-1,65$  m y  $-1,64$  m e inferior de  $-1,78$  m). Esta unidad, definida como la **UEN 011**, está contenida en un suave desnivel de la superficie de la **UEN 003**, y se ha propuesto que se trate de una acumulación de material geológico procedente de una escorrentía, que continuaría en el perfil oeste y en el sur. Como no se encuentra nada parecido al este de la **E1**, parece plausible pensar que este material, sin duda relacionado con escorrentías, se haya formado en el posible hueco del umbral.

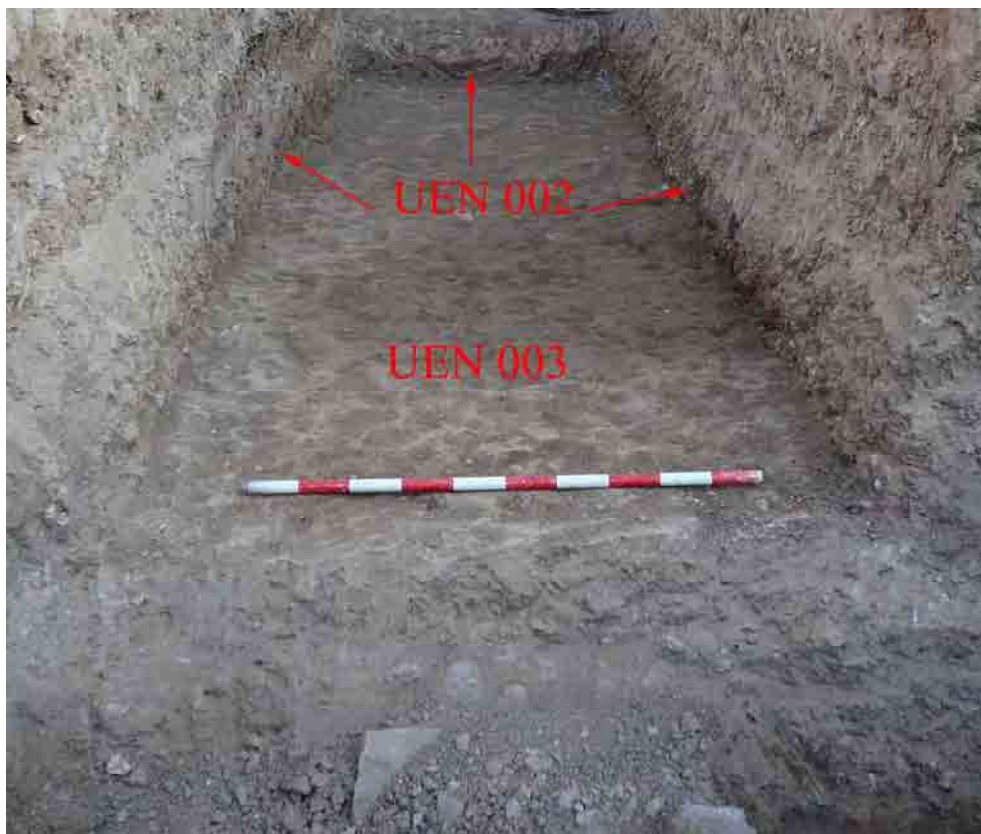
**Foto.— UEN/s 002  
y 003**

Bajo este primer estrato se encontró otra capa de tierra marrón de tonalidad oscura **UEN 002**, muy compacta y de textura mixta. Contenía abundante fragmentos de tejas rodadas, piedras de pequeño y mediano tamaño, cerámica y árido de grano fino. Ocupaba toda la superficie de la cata superando sus límites y presentaba una igualdad con la **UEN 017** del Sondeo 1200. Se ha interpretado como un posible arrastre de material a lo largo de un período de abandono y se encuentra a una cota que variaba entre  $-2,26$  m y  $-2,03$  m.

Esta última unidad estratigráfica cubría otra, la **UEN 003**, compuesta por una tierra de color marrón oscuro y de textura mixta, que se diferenciaba de la anterior por estar más suelta y contener menos inclusiones. Éstas eran principalmente tejas y piezas de cerámica, pero incluían también árido de grano fino. Se extendía a lo largo de toda la cata, superando sus límites y manteniendo una correspondencia con el Sondeo 1200, siendo igual a su **UEN 021**. Se encuentra a una profundidad respecto al punto **0** muy homogénea, variable entre  $-2,47$  m y  $-2,49$  m.

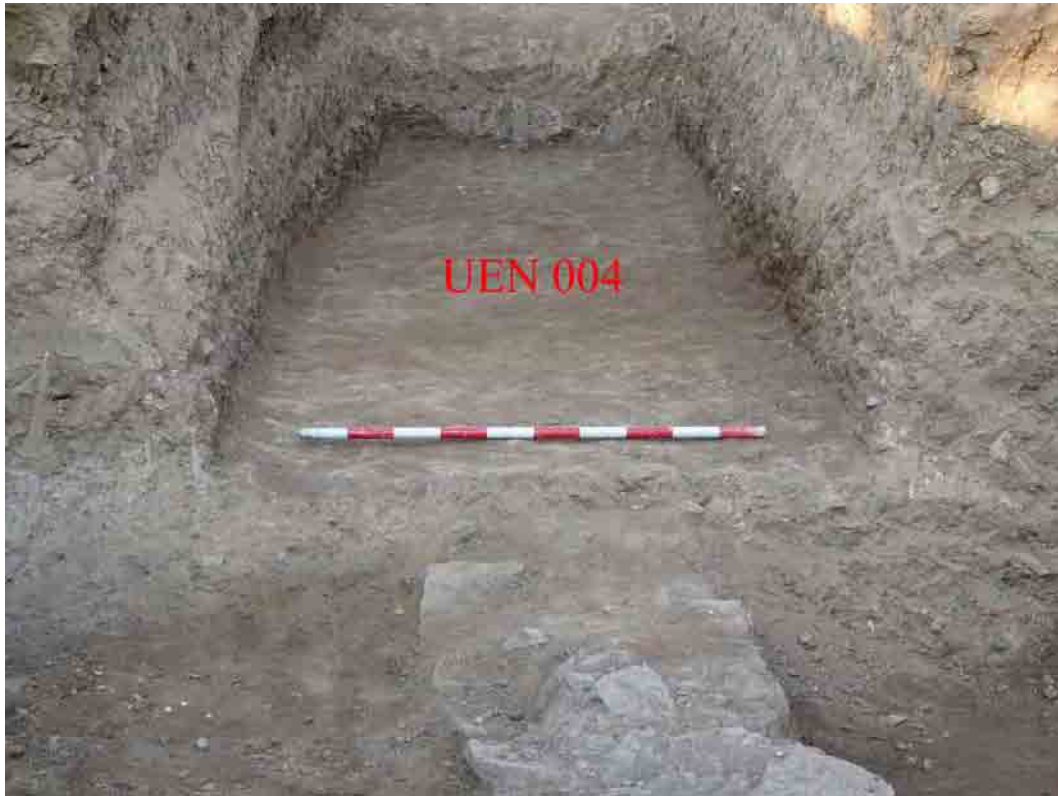
**Foto.— UEN 004**

Al retirar la **UEN 003**, se descubrió una capa de tierra de color marrón grisáceo, textura mixta y mediamente compacta, la **UEN 004**. En ésta volvían a aparecer más inclusiones, entre ellas árido de grano fino y medio, varios fragmentos de teja, bastante cerámica y también pequeños trozos de carbón. La composición que presentaba la unidad, nos ha hecho pensar que pudiera tratarse de una primera capa de derrumbe de tapial. Ocupaba también toda la superficie de la cata, superaba sus límites y tenía una correspondencia con el Sondeo 1200, presentando igualdad con su **UEN 030**. Se hallaba a una cota uniforme de  $-2,55$  m.

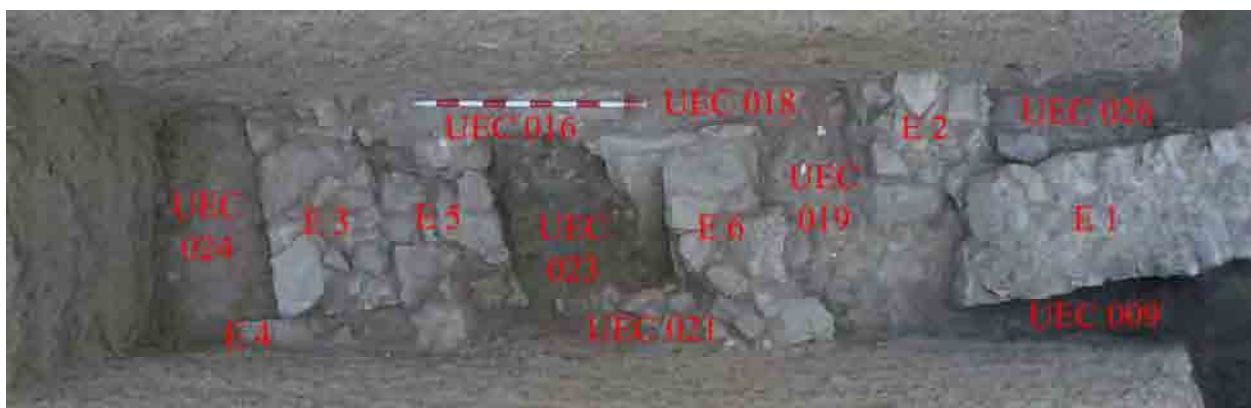
**Foto.— UE/s y estructuras que se revelaron al retirar la UEN 008**

Como se ha dicho anteriormente, al retirar el tapial se puso de manifiesto una serie de estructuras que estaban recubiertas por él. En la parte más meridional del sondeo se descubrió en su totalidad el zócalo de mampostería de la **UEC 007; E 1**, que trababa con otro zócalo de mampostería perteneciente a un muro **UEC 012; E 2**, perpendicular a él, aunque faltaba la piedra que formaría la esquina, quizás extraída para ser reaprovechada en otra construcción, visto que con toda probabilidad debía estar muy bien tallada y trabajada. El primero de los dos muros mencionados mide en su anchura y longitud máximas, respectivamente  $0,60$  m y  $1$  m, estando a  $-2,66$  m de cota con respecto al punto 0. El segundo se encuentra a una profundidad de  $-2,67$  m en su parte más alta; su anchura máxima es de  $0,58$  m, mientras que su longitud máxima es de  $0,93$  m perdiéndose en el perfil este.

En el área más septentrional de la cata, bajo el tapial, aparecieron otros dos zócalos de mampostería que cruzaban en dirección este-oeste la totalidad de lo excavado, metiéndose ambos en los dos

perfiles. El que se halla más al norte, la **UEC 014; E 3**, está realizado con piedras de mediano y gran tamaño, que presentan su cara septentrional bien trabajada. Su longitud y anchura máximas son de 1,10 m y de 0,51 m, y se encuentra a una cota que varía entre – 2,79 m y – 2,89 m. Visto la poca extensión de esta área excavada, es muy difícil poder interpretar esta estructura, aunque nos inclinamos a pensar que pertenezca a un complejo más amplio que se desarrollaría hacia el norte. A reforzar esta hipótesis estaría también la única piedra, **UEC 025; E 4**, que se halla en la esquina noroeste de la cata y traba con la **E 3**, quizás formando esquina con ella. Las dimensiones de **UEC 025** son de 10 cm por 25 cm y está a una cota de – 2,86 m. Apoyándose en la **E 3**, hacia el sur, se halla otra construcción realizada con piedras de mediano y gran tamaño, la **UEC 015; E 5**. Presenta las mismas dimensiones que la **UEC 014**, mientras que cambia su cota, que oscila entre – 2,88 m y – 3,03 m respecto al punto 0. La **E 5** debe estar relacionada con otras estructuras que se descubrieron en su proximidad y que pensamos formaban parte de un único complejo estructural, que debía tener una función relacionada con la hidráulica. Efectivamente, a una distancia aproximadamente de 80 cm y paralelas a la **E 5**, se halla otra estructura realizada con piedras de mediano y gran tamaño. Se trata de la **UEC 013; E 6**. Ésta no es tan regular como las estructuras anteriormente descritas y paralelas a ella, especialmente en su cara sur. En la parte noreste la **E 6** presenta en su parte inferior una piedra lisa de gran tamaño, que está colocada de manera inclinada y sobresale de la alineación de la estructura hacia el norte. Las dimensiones máximas de la **UEC 013** son de 1,06 m de longitud por 0,70 m de anchura, encontrándose a una profundidad que varía entre – 2,75 m a – 2,87 m. Hacia el oeste se mete en el perfil.

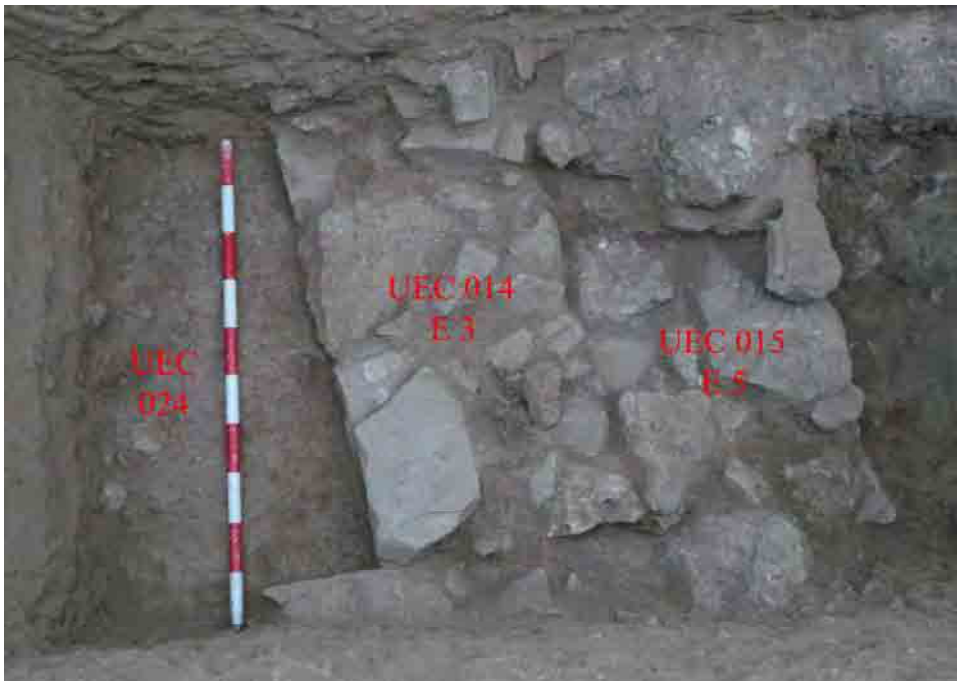
**Foto.— Preparación para nivelar, UEC 024**

En la parte norte del sondeo, apoyándose en las E/s 3 y 4, bajo el derrumbe de tapial, que es la **UEN 008**, apareció otra unidad, la **UEC 024**, compuesta por un mortero de tierra que se parecía mucho a lo de las **UEC/s 018 y 022**. Mide en sus dimensiones máximas respectivamente 1,10 m por 0,56 m de longitud y anchura. Supera los límites de la cata en los perfiles norte y este, hallándose a una profundidad de  $-2,95$  m. Puede tratarse de una preparación para nivelar.
